EL.07

SCHEDE RILIEVO EDIFICI/SPAZI PUBBLICI

Comune di Castagneto Carducci
Provincia di Livorno

COMUNE DI CASTAGNETO CARDUCCI (LI)
 PIANO PER L'ELIMINAZIONE DELLE BARRIERE ARCHITETTONICHE

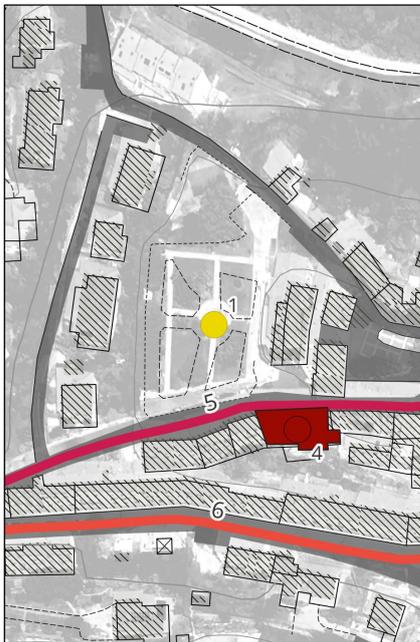
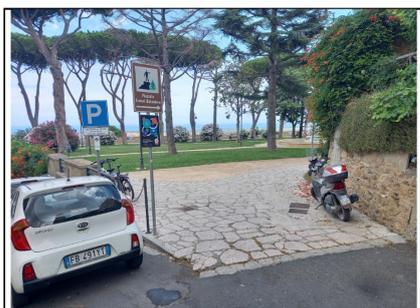
SCHEDA SPAZIO Pubblico n. 1

NOTE : problematiche inerenti l'eccessiva pendenza dei percorsi di accesso esterni

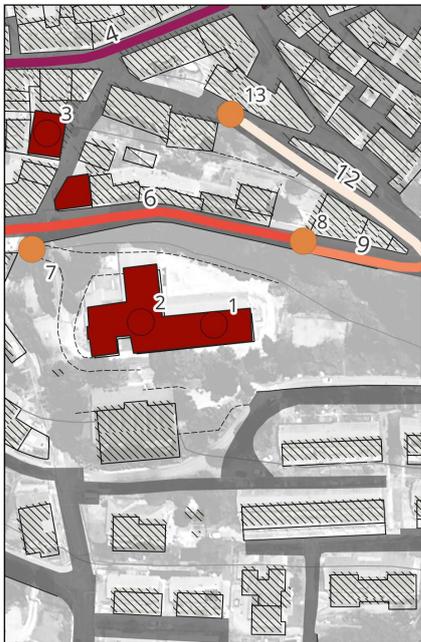
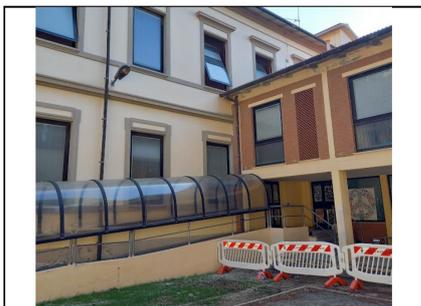
SCHEDA EDIFICIO Pubblico n. 1

- ingresso pedonale dalla strada difficoltoso per eccessiva pendenza
- presenza rampa per ingresso scuola dal cortile

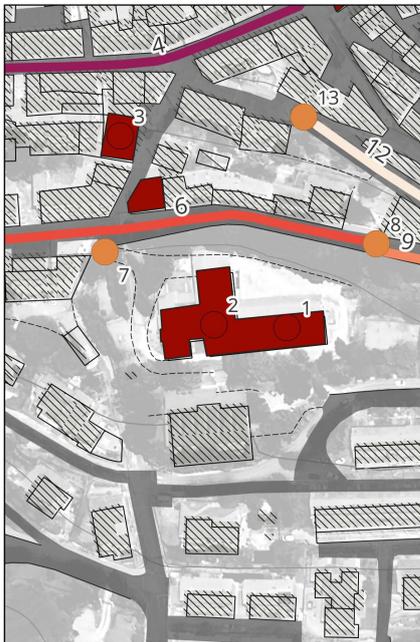
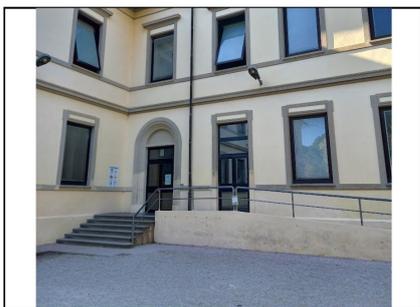
SCHEDA EDIFICIO Pubblico n. 2

- presenza rampa per ingresso scuola dal cortile
- presenza servoscala per accesso al piano superiore dove si trova la scuola

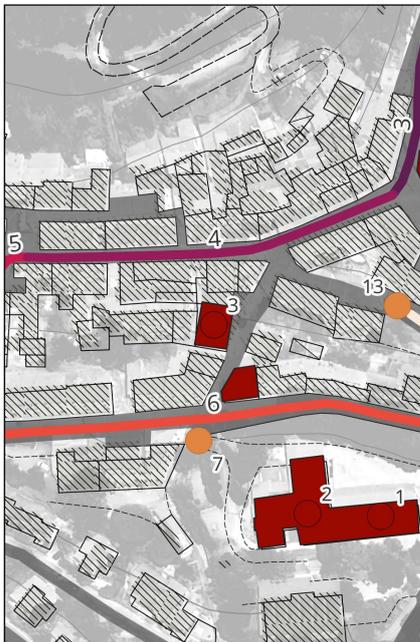
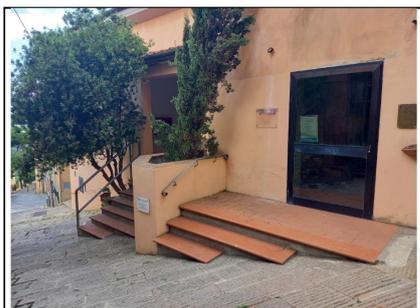
SCHEDA EDIFICIO Pubblico n. 3

- presenza servoscala interno per piccoli dislivelli
- problematiche inerenti l'eccessiva pendenza della strada pedonale di accesso

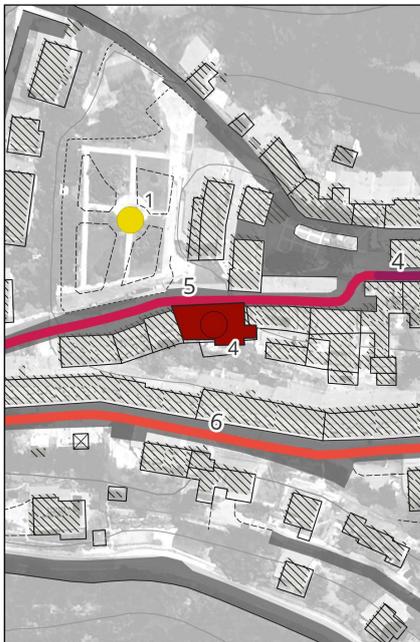
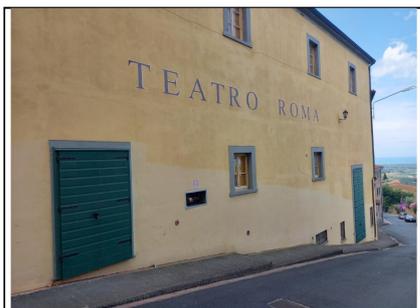
SCHEDA EDIFICIO Pubblico n. 4

- problematiche inerenti l'eccessiva pendenza dei percorsi di accesso esterni
- presenza di piattaforma elevatrice per il raggiungimento della platea
- presenza passaggio interno L85 cm. (dimensione non modificabile)

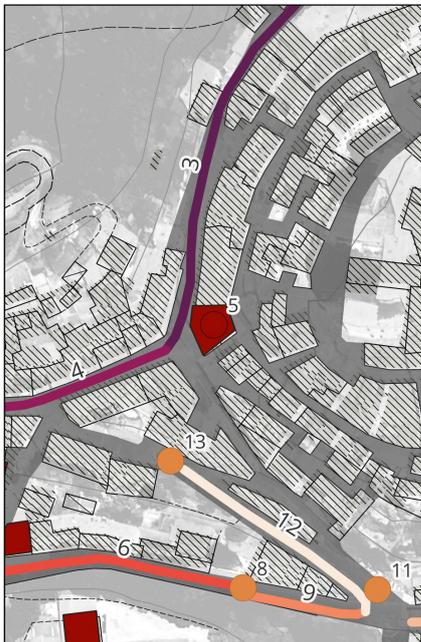
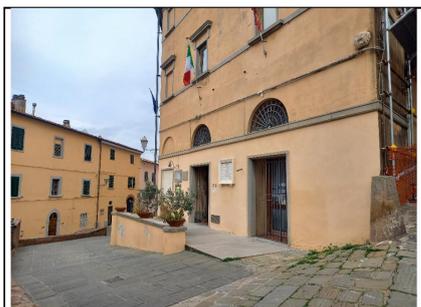
SCHEDA EDIFICIO Pubblico n. 5

NOTE : percorsi interni con dimensioni ridotte

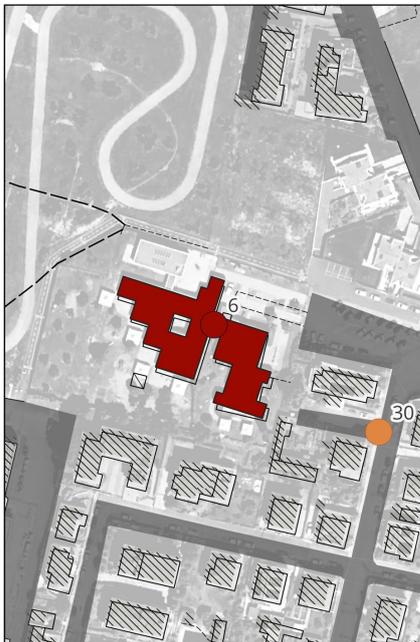
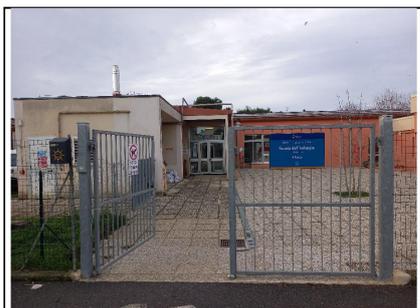
SCHEDE EDIFICIO Pubblico n. 6

- struttura che si sviluppa a piano terra

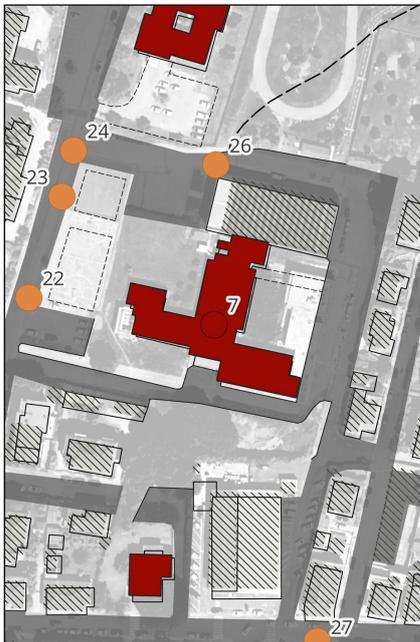
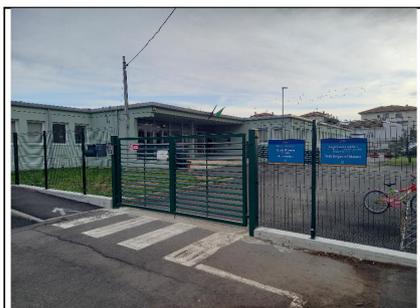
SCHEDA EDIFICIO Pubblico n. 7

- presenza defibrillatore
- presenza sala mensa scolastica

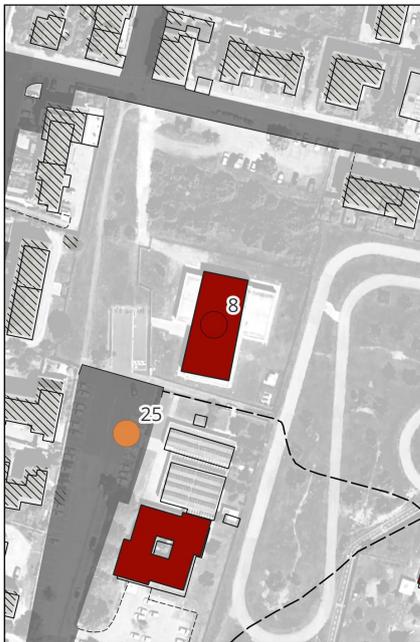
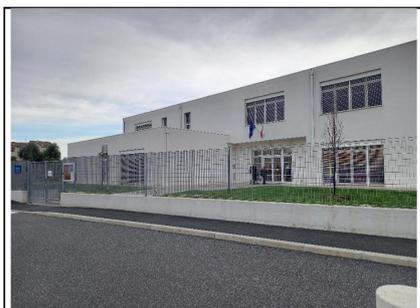
SCHEDA EDIFICIO Pubblico n. 8

- presenza ascensore per collegamento aule primo piano
- presenza scale di sicurezza esterne
- presenza sala mensa scolastica

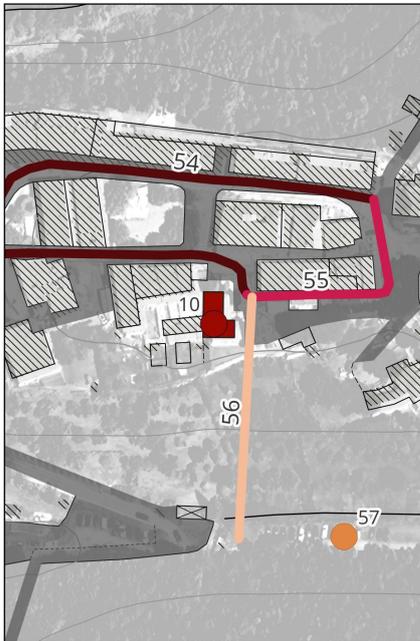
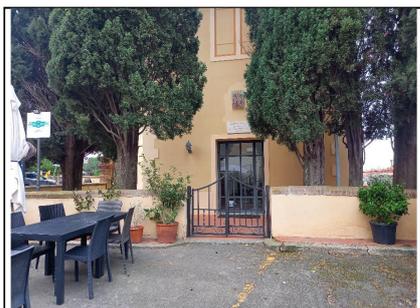
SCHEDA EDIFICIO Pubblico n. 10

- Sala civica piano terra con bagno per disabili
- Scala interna per locali al primo piano dotata di servoscala
- Studio medici a piano terra
