Podere  
Belvedere

# CASTAGNETO CARDUCCI

SCHEDA  
belvedere  
F7

TENUTA GUADO AL TASSO

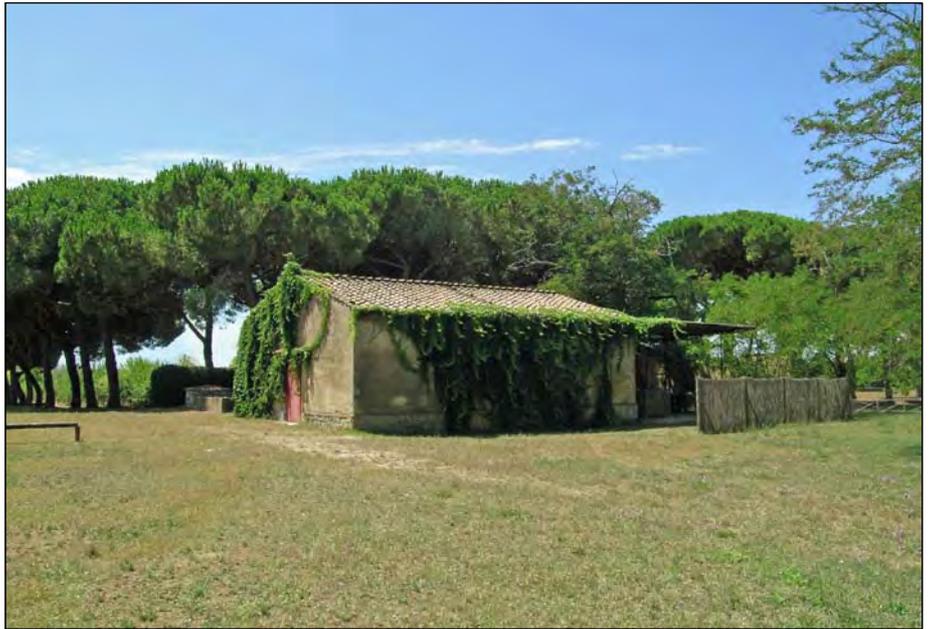
FOTO 01

descrizione	toponimo	Belvedere
	catasto fabbricati	foglio 11 particella 41
	classificazione valore immobili	E.S.V.
	destinazione d'uso	agricola
	tipologia	nucleo edilizio annesso isolato pianta rettangolare costituito da due corpi oltre piccolo annesso separato
	caratteristiche costruttive	muratura ordinaria intonacata e tinteggiata copertura a capanna e a falda manto in laterizio
dati	SE (sup.edificata)	mq 182.83
	SCal (sup. calpestabile)	mq 151.65
	VE (volume edificato)	mc 619.79
stato di manutenzione	buono	
	normale	■
	scadente	■ pollaio
condizioni statiche	buono	
	normale	■
	scadente	■ pollaio
stato d'uso	in uso	
	parzialmente in uso	■
	disuso	
carattere stato d'uso	residenziale	
	produttivo	■
conformità urbanistica	edificio anteriore al 1 settembre 1967	
note	magazzino e pollaio

descrizione	catasto fabbricati	foglio 11 particella 41
	destinazione d'uso	agricola
dati	SE (sup.edificata)	mq 182.83
	SCal (sup. calpestabile)	mq 151.65
	VE (volume edificato)	mc 619.79
interventi programmati	sostituzione edilizia	■
	ristrutturazione edilizia	■
	demolizione e recupero	
	deruralizzazione	
	nessuno

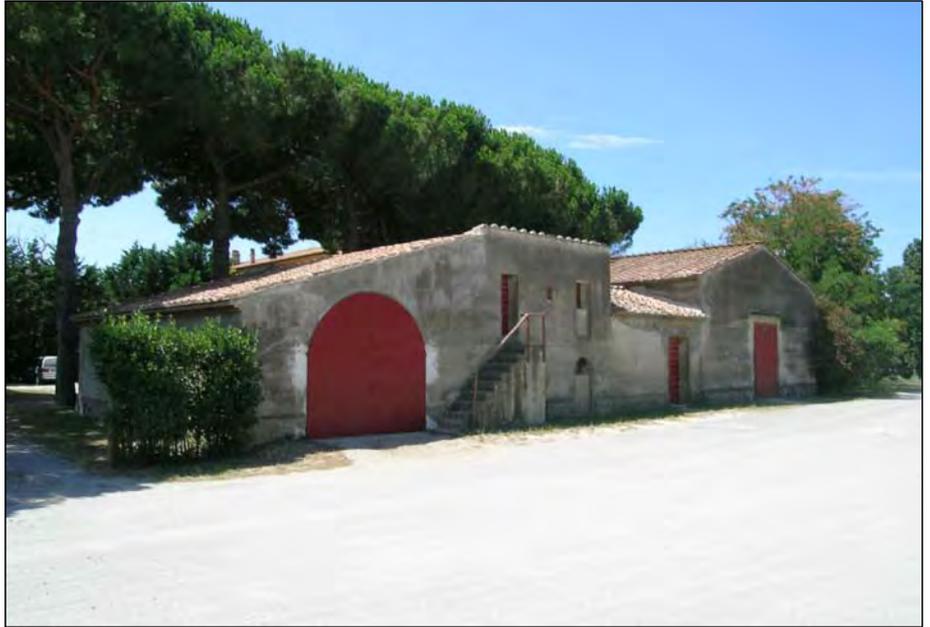
FOTO 04

descrizione	toponimo	Belvedere
	catasto fabbricati	foglio 11 particella 41
	classificazione valore immobili	NON CLASSIFICATO
	destinazione d'uso	agricola
	tipologia	nucleo edilizio annesso isolato costituito da più corpi pianta a C
	caratteristiche costruttive	muratura ordinaria intonacata e tinteggiata copertura a capanna e a falda manto in laterizio
dati	SE (sup.edificata)	mq 252.10
	SCal (sup. calpestabile)	mq 217.94
	VE (volume edificato)	mc 845.20
stato di manutenzione	buono	
	normale	■
	scadente	
condizioni statiche	buono	
	normale	■
	scadente	
stato d'uso	in uso	■
	parzialmente in uso	
	disuso	
carattere stato d'uso	residenziale	
	produttivo	■
conformità urbanistica	edificio anteriore al 1 settembre 1967	
note	magazzino-deposito

descrizione	catasto fabbricati	foglio 11 particella 41
	destinazione d'uso	agricola
dati	SE (sup.edificata)	mq 252.10
	SCal (sup. calpestabile)	mq 217.94
	VE (volume edificato)	mc 845.20
interventi programmati	sostituzione edilizia	■
	ristrutturazione edilizia	■
	demolizione e recupero	
	deruralizzazione	
	nessuno

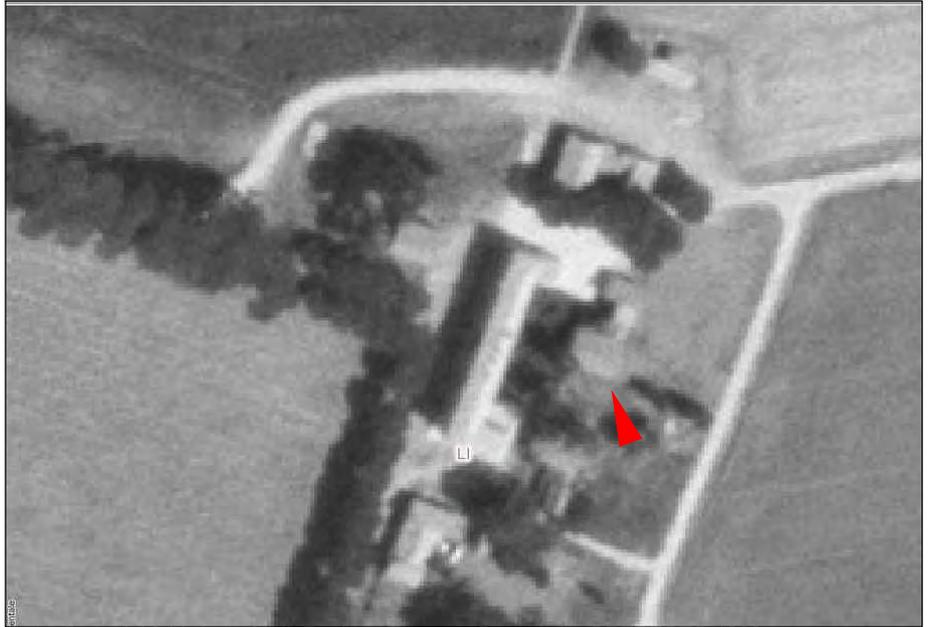
parte diruta del fabbricato fonti: Regione Toscana Geoscopio ORTOFOTO 1988

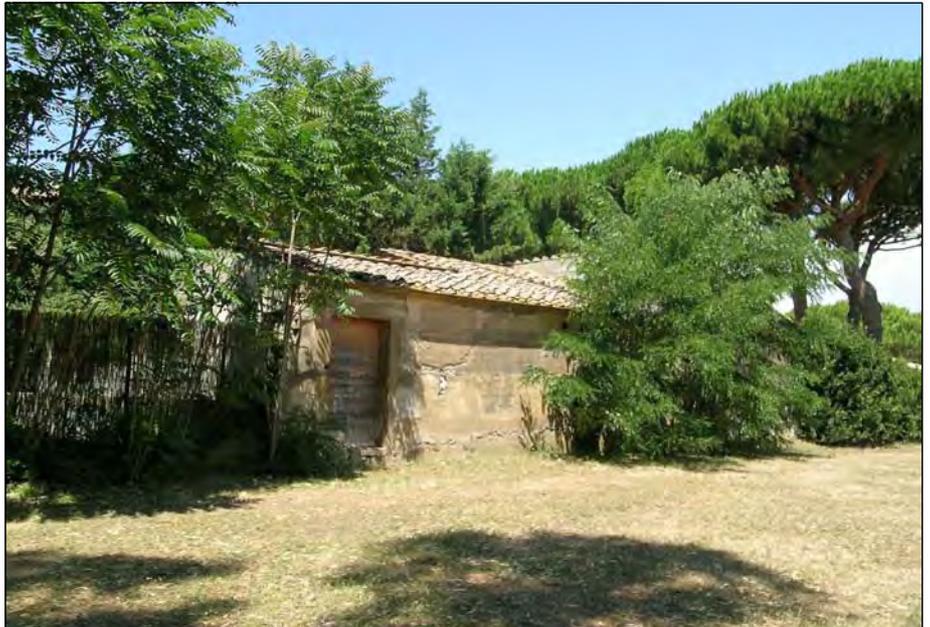
FOTO 06

descrizione	toponimo	Belvedere
	catasto fabbricati	foglio 11 particella 41
	classificazione valore immobili	E.S.V.
	destinazione d'uso	agricola
	tipologia	nucleo edilizio annesso isolato costituito da più corpi pianta a C
	caratteristiche costruttive	muratura ordinaria intonacata e tinteggiata copertura a capanna e a falda manto in laterizio
dati	SE (sup.edificata)	mq 231.73
	SCal (sup. calpestabile)	mq 206.74
	VE (volume edificato)	mc 301.13
stato di manutenzione	buono	
	normale	
	scadente	■
condizioni statiche	buono	
	normale	
	scadente	■
stato d'uso	in uso	
	parzialmente in uso	■
	disuso	
carattere stato d'uso	residenziale	
	produttivo	■
conformità urbanistica	edificio anteriore al 1 settembre 1967	
note	magazzino-rimessa-stalletti

descrizione	catasto fabbricati	foglio 11 particella 41
	destinazione d'uso	agricola
dati	SE (sup.edificata)	mq 231.73
	SCal (sup. calpestabile)	mq 206.74
	VE (volume edificato)	mc 301.13
interventi programmati	sostituzione edilizia	■
	ristrutturazione edilizia	■
	demolizione e recupero	
	deruralizzazione	
	nessuno

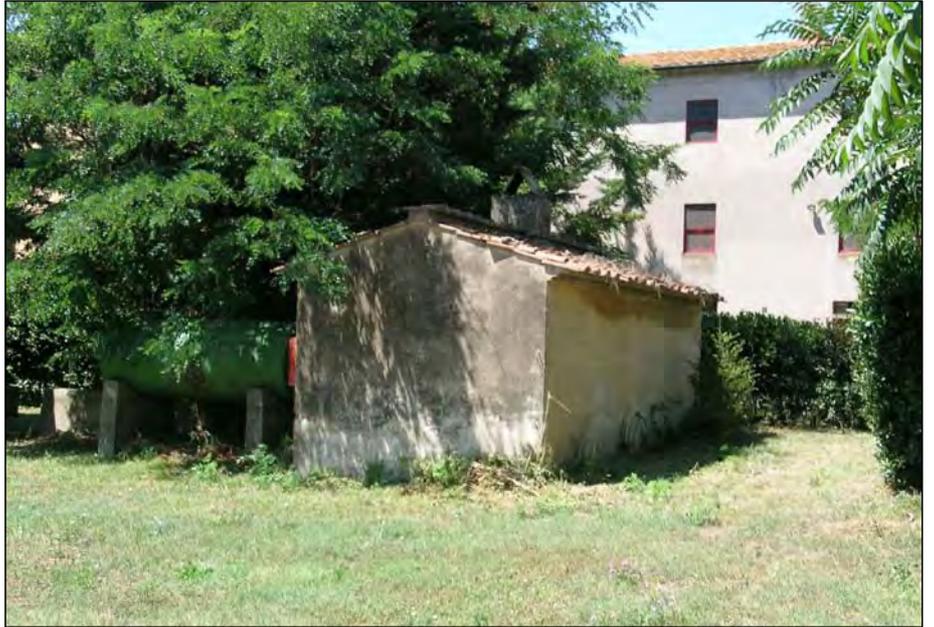
FOTO 08

descrizione	toponimo	Belvedere
	catasto fabbricati	foglio 11 particella 41
	classificazione valore immobili	E.S.V.
	destinazione d'uso	pertinenza residenziale
	tipologia	nucleo edilizio annesso isolato pianta rettangolare
	caratteristiche costruttive	muratura ordinaria intonacata e tinteggiata copertura a capanna manto in laterizio
dati	SE (sup.edificata)	mq 20.38
	SCal (sup. calpestabile)	mq 6.80
	VE (volume edificato)	mc 48.91
stato di manutenzione	buono	
	normale	■
	scadente	
condizioni statiche	buono	
	normale	■
	scadente	
stato d'uso	in uso	
	parzialmente in uso	
	disuso	■
carattere stato d'uso	residenziale	■
	produttivo	
conformità urbanistica	edificio anteriore al 1 settembre 1967	
note	forno

descrizione	catasto fabbricati	foglio 11 particella 41
	destinazione d'uso	agriturismo
dati	SE (sup.edificata)	mq 20.38
	SCal (sup. calpestabile)	mq 6.80
	VE (volume edificato)	mc 48.91
interventi programmati	sostituzione edilizia	■
	ristrutturazione edilizia	■
	demolizione e recupero	
	deruralizzazione	
	nessuno

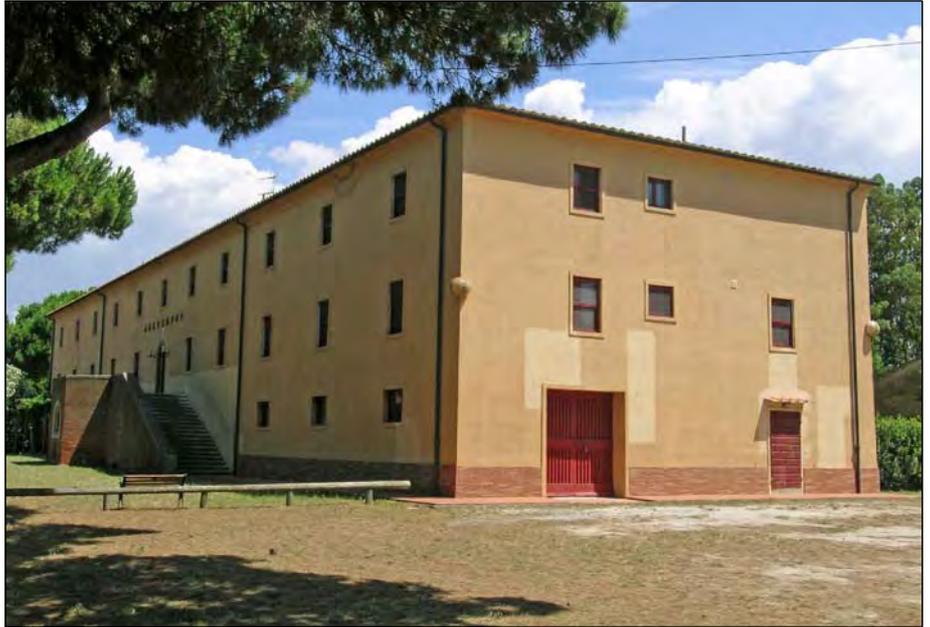
FOTO 09

descrizione	toponimo	Belvedere
	catasto fabbricati	foglio 11 particella 41
	classificazione valore immobili	E.Va.
	destinazione d'uso	residenziale/agricola
	tipologia	nucleo edilizio edificio principale pianta a C costituito da più corpi con tre piani fuori terra e scala esterna
	caratteristiche costruttive	muratura ordinaria intonacata e tinteggiata copertura a padiglioni, capanna e a falda manto in laterizio
dati	SE (sup.edificata)	(1075.42+507.81)=mq 1583.23
	SCal (sup. calpestabile)	(776.22+380.06)=mq 1153.28
	VE (volume edificato)	(3258.69+1407.78)=mc 4666.47
stato di manutenzione	buono	■
	normale	
	scadente	
condizioni statiche	buono	■
	normale	
	scadente	
stato d'uso	in uso	
	parzialmente in uso	■
	disuso	
carattere stato d'uso	residenziale	■
	produttivo	
conformità urbanistica	edificio anteriore al 1 settembre 1967	
note	n. 4 abitazioni, ufficio, magazzini e depositi

descrizione	catasto fabbricati	foglio 11 particella 41
	destinazione d'uso	agriturismo
dati	SE (sup.edificata)	mq 1583.23
	SCal (sup. calpestabile)	mq 1153.28
	VE (volume edificato)	mc 4666.47
interventi programmati	sostituzione edilizia	
	ristrutturazione edilizia	
	restauro	■
	deruralizzazione	
	nessuno

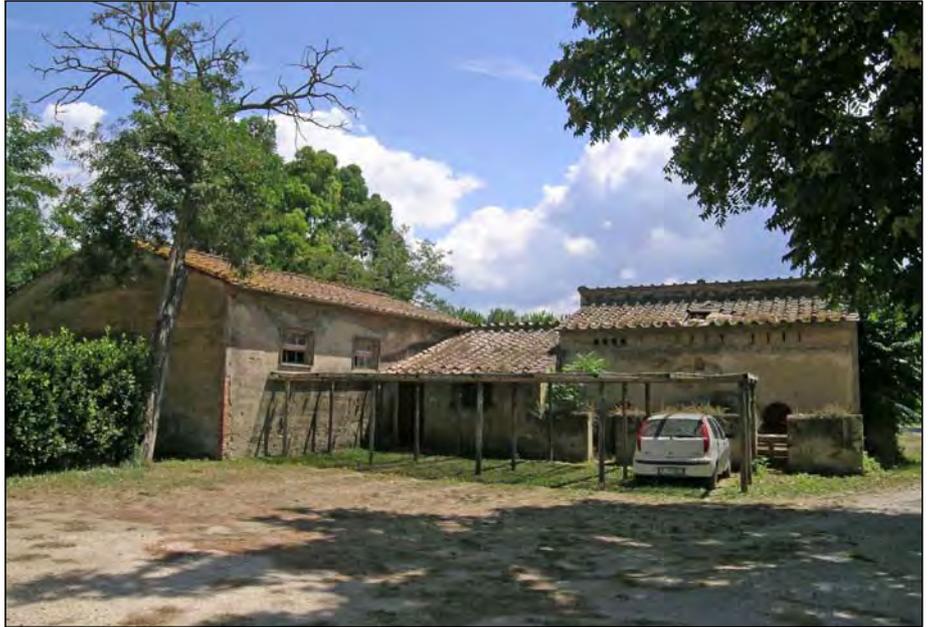
FOTO 12

descrizione	toponimo	Belvedere
	catasto fabbricati	foglio 11 particella 41
	classificazione valore immobili	E.S.V.
	destinazione d'uso	agricola
	tipologia	nucleo edilizio annesso isolato costituito da più corpi
	caratteristiche costruttive	muratura ordinaria intonacata e tinteggiata copertura a capanna e a falda manto in laterizio
dati	SE (sup.edificata)	mq 245.46
	SCal (sup. calpestabile)	mq 220.91
	VE (volume edificato)	mc 807.28
stato di manutenzione	buono	
	normale	
	scadente	■
	buono	
	normale	
	scadente	■
stato d'uso	in uso	
	parzialmente in uso	■
	disuso	
carattere stato d'uso	residenziale	
	produttivo	■
conformità urbanistica	edificio anteriore al 1 settembre 1967	
note	magazzino-deposito-stalletti

descrizione	catasto fabbricati	foglio 11 particella 41
	destinazione d'uso	agricola
dati	SE (sup.edificata)	mq 245.46
	SCal (sup. calpestabile)	mq 220.91
	VE (volume edificato)	mc 807.28
interventi programmati	sostituzione edilizia	■
	ristrutturazione edilizia	■
	demolizione e recupero	
	deruralizzazione	
	nessuno

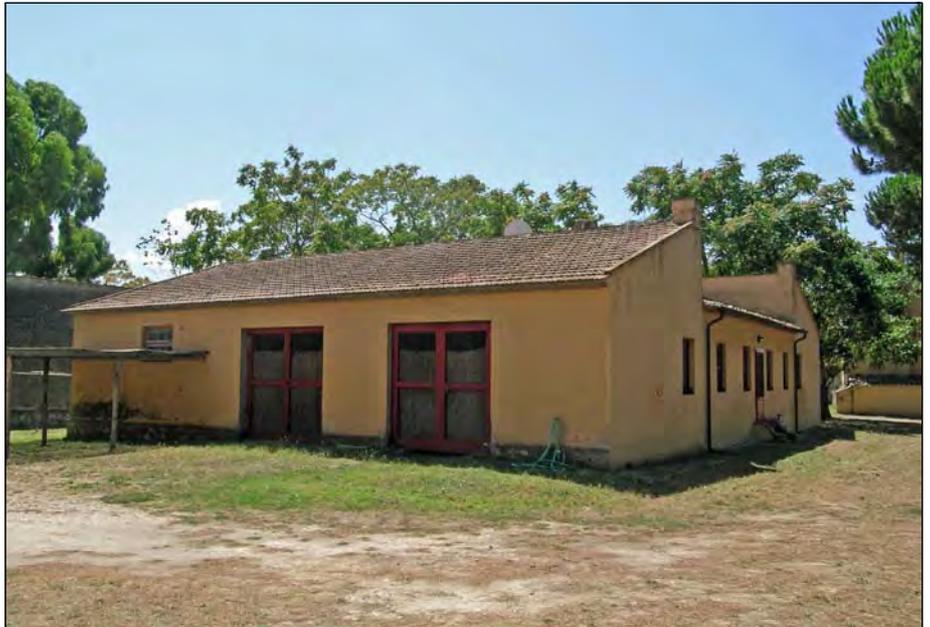
FOTO 15

descrizione	toponimo	Belvedere
	catasto fabbricati	foglio 11 particella 41
	classificazione valore immobili	E.S.V.
	destinazione d'uso	residenziale\agricola
	tipologia	nucleo edilizio edificio secondario costituito da più corpi a pianta irregolare con annesso separato
	caratteristiche costruttive	muratura ordinaria intonacata e tinteggiata copertura a capanna e a falda manto in laterizio
dati	SE (sup.edificata)	mq (248.69+60.34)=309.03
	SCal (sup. calpestabile)	mq (206.76+46.50)=253.26
	VE (volume edificato)	mc (802.94+172.44)=975.38
stato di manutenzione	buono	■ residenziale
	normale	
	scadente	■ annesso
condizioni statiche	buono	■ residenziale
	normale	
	scadente	■ annesso
stato d'uso	in uso	■ residenziale
	parzialmente in uso	■ annesso
	disuso	
carattere stato d'uso	residenziale	■
	produttivo	■
conformità urbanistica	edificio anteriore al 1 settembre1967	
note	n. 1 abitazione-rimessa-deposito

descrizione	catasto fabbricati	foglio 11 particella 41
	destinazione d'uso	agricola/agriturismo
dati	SE (sup.edificata)	mq 309.03
	SCal (sup. calpestabile)	mq 253.26
	VE (volume edificato)	mc 975.38
interventi programmati	sostituzione edilizia	■
	ristrutturazione edilizia	■
	demolizione e recupero	
	deruralizzazione	
	nessuno

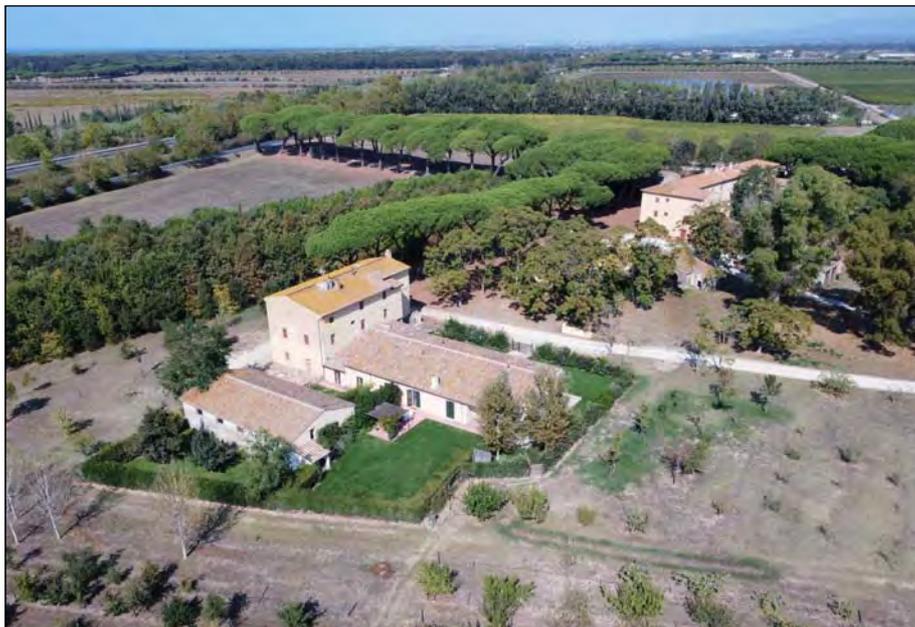
FOTO 20

descrizione	toponimo	Belvedere
	catasto fabbricati	foglio 11 particella 41
	classificazione valore immobili	NON CLASSIFICATO
	destinazione d'uso	residenziale\agricola
	tipologia	nucleo edilizio edificio secondario costituito da più corpi uniti tra di loro a pianta irregolare con annesso separato
	caratteristiche costruttive	muratura ordinaria intonacata e tinteggiata copertura a capanna e a falda manto in laterizio
dati	SE (sup.edificata)	mq 920.00
	SCal (sup. calpestabile)	mq 763,95
	VE (volume edificato)	mc 2765.62
stato di manutenzione	buono	■ residenza
	normale	
	scadente	■ annessi
condizioni statiche	buono	■ residenza
	normale	
	scadente	■ annessi
stato d'uso	in uso	■ residenziale
	parzialmente in uso	
	disuso	■ annessi
carattere stato d'uso	residenziale	■
	produttivo	■
conformità urbanistica	edificio anteriore al 1 settembre1967	
note	n. 2 abitazione-rimessa-deposito

descrizione	catasto fabbricati	foglio 11 particella 41
	destinazione d'uso	agriturismo
dati	SE (sup.edificata)	mq 920.00
	SCal (sup. calpestabile)	mq 763,95
	VE (volume edificato)	mc 2765.62
interventi programmati	sostituzione edilizia	
	ristrutturazione edilizia	
	demolizione e recupero	
	deruralizzazione	
	nessuno	■

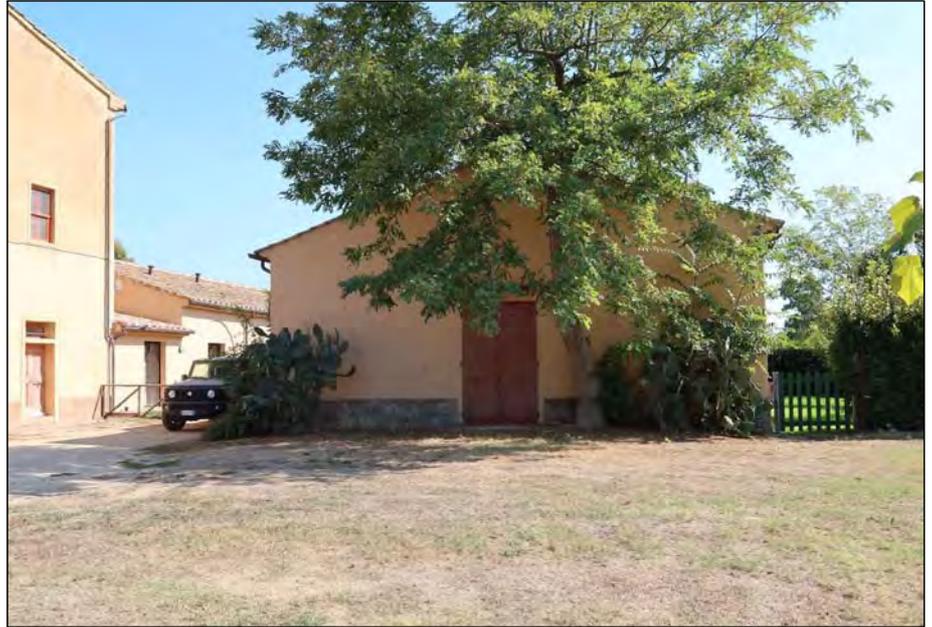
FOTO 23

descrizione	toponimo	Belvedere
	catasto fabbricati	foglio 11 particella 41
	classificazione valore immobili	NON CLASSIFICATO
	destinazione d'uso	agricola
	tipologia	nucleo edilizio annesso separato costituito corpo unico a pianta rettangolare
	caratteristiche costruttive	muratura ordinaria intonacata e tinteggiata copertura a capanna manto in laterizio
dati	SE (sup.edificata)	mq 170.08
	SCal (sup. calpestabile)	mq 148.87
	VE (volume edificato)	mc 620.80
stato di manutenzione	buono	
	normale	
	scadente	■
condizioni statiche	buono	
	normale	■
	scadente	
stato d'uso	in uso	
	parzialmente in uso	
	disuso	■
carattere stato d'uso	residenziale	
	produttivo	■
conformità urbanistica	edificio anteriore al 1 settembre 1967; DIA n. 44/10 del 04/03/2010 Fine Lavori del 08/09/2010	
note	magazzino e stalletti

descrizione	catasto fabbricati	foglio 11 particella 41
	destinazione d'uso	agricola
dati	SE (sup.edificata)	mq 170.08
	SCal (sup. calpestabile)	mq 148.87
	VE (volume edificato)	mc 620.80
interventi programmati	sostituzione edilizia	
	ristrutturazione edilizia	
	demolizione e recupero	
	deruralizzazione	
	nessuno	■

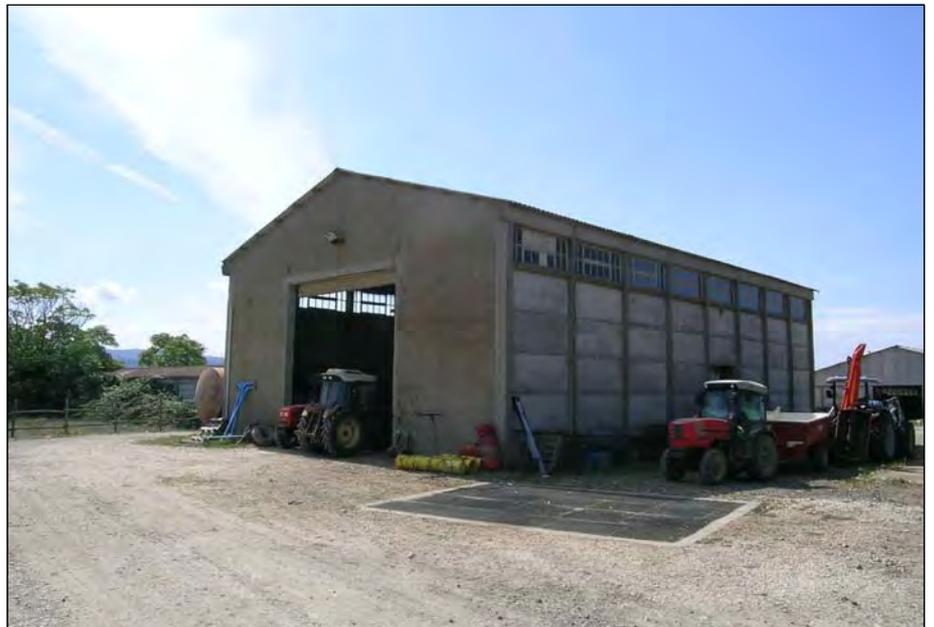
FOTO 25

descrizione	toponimo	Belvedere
	catasto fabbricati	foglio 11 particella 563
	classificazione valore immobili	NON CLASSIFICATO
	destinazione d'uso	agricola
	tipologia	nucleo edilizio annesso isolato corpo unico a pianta rettangolare
	caratteristiche costruttive	struttura prefabbricata in cemento armato copertura a capanna manto in onduline
dati	SE (sup.edificata)	mq 259.72
	SCal (sup. calpestabile)	mq 246.10
	VE (volume edificato)	mc 1519.33
stato di manutenzione	buono	
	normale	
	scadente	■
condizioni statiche	buono	
	normale	■
	scadente	
stato d'uso	in uso	
	parzialmente in uso	
	disuso	■
carattere stato d'uso	residenziale	
	produttivo	■
conformità urbanistica	Licenza n. 769 del 2/11/1970; Dichiarazione di usabilità del 2/12/1982	
note	mangimificio

descrizione	catasto fabbricati	foglio 11 particella 563
	destinazione d'uso	agricola
dati	SE (sup.edificata)	mq 259.72
	SCal (sup. calpestabile)	mq 246.10
	VE (volume edificato)	mc 1519.33
interventi programmati	sostituzione edilizia	
	ristrutturazione edilizia	■
	demolizione e recupero	
	deruralizzazione	
	nessuno

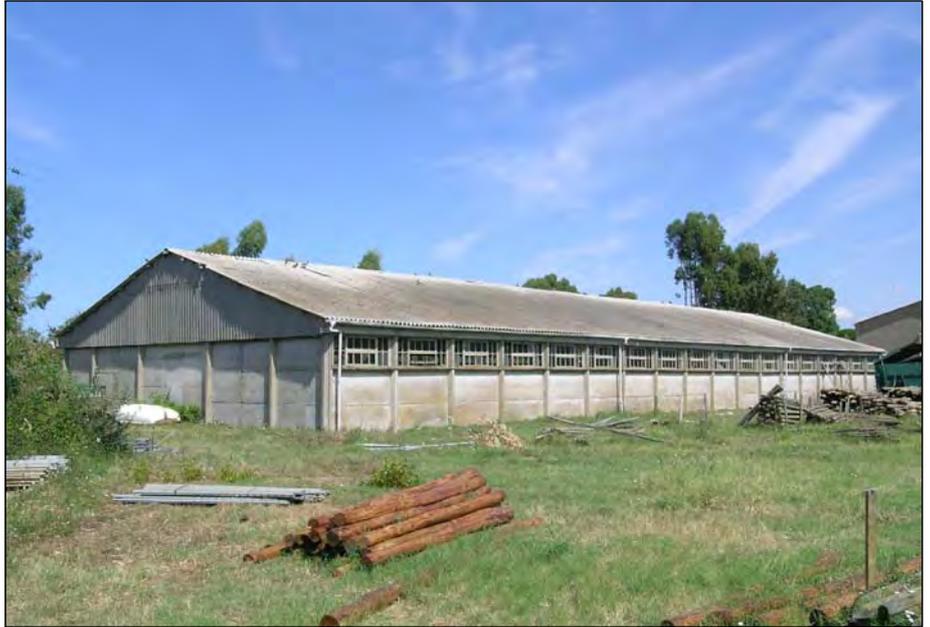
FOTO 27

descrizione	toponimo	Belvedere
	catasto fabbricati	foglio 11 particella 563
	classificazione valore immobili	
	destinazione d'uso	agricola
	tipologia	edificio isolato corpo unico in parte interrato a pianta rettangolare
	caratteristiche costruttive	struttura prefabbricata in cemento armato copertura a capanna e copertura piana manto in onduline
dati	SE (sup.edificata)	mq 754.01
	SU (sup.utile)	mq 740.72
	VE (volume edificato)	mc 2488.22
stato di manutenzione	buono	
	normale	
	scadente	■
condizioni statiche	buono	
	normale	■
	scadente	
stato d'uso	in uso	■
	parzialmente in uso	
	disuso	
carattere stato d'uso	residenziale	
	produttivo	■
conformità urbanistica	Licenza n. 769 del 2/11/1970; Dichiarazione di usabilità del 2/12/1982	
note	rimessa

descrizione	catasto fabbricati	foglio 11 particella 563
	destinazione d'uso	agricola
dati	SE (sup.edificata)	mq 754.01
	SU (sup.utile)	mq 740.72
	VE (volume edificato)	mc 2488.22
interventi programmati	sostituzione edilizia	
	ristrutturazione edilizia	■
	demolizione e recupero	
	deruralizzazione	
	nessuno
