Podere
S. Antonio

CASTAGNETO CARDUCCI

SCHEDA
s.antonio

PIANO OPERATIVO (disciplina del territorio agricolo)

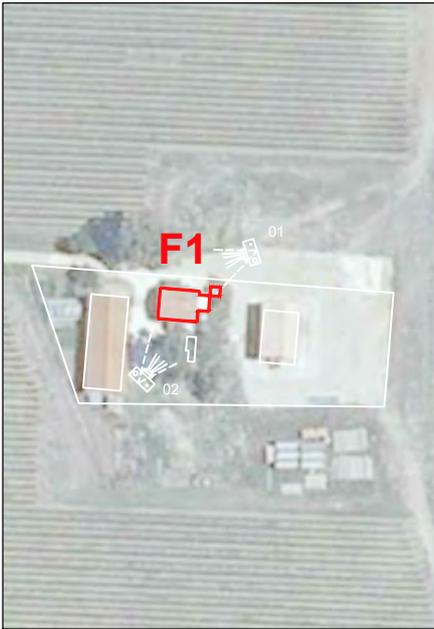
FOTO 01

| | tipologia | nucleo edificato edificio principale costituito da più corpi pianta irregolare |
| | caratteristiche costruttive | muratura ordinaria intonacata e tinteggiata copertura a capanna e a falda manto in laterizio |
| stato di manutenzione | buono | |
| | normale | ■ |
| condizioni statiche | buono | |

| interventi programmati | sostituzione edilizia | ■ |
| | ristrutturazione edilizia | ■ |

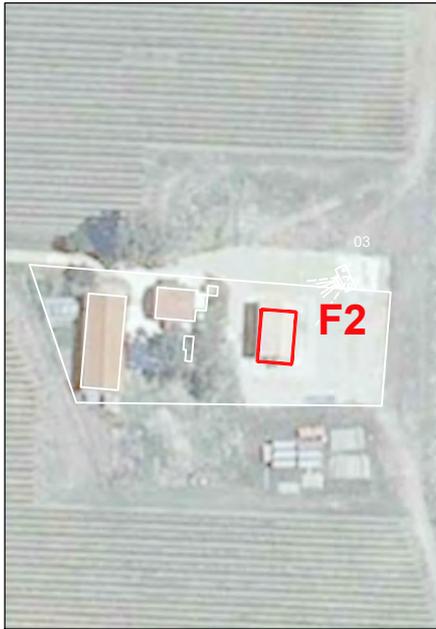
FOTO 03

| | tipologia | nucleo edificato annesso separato corpo unico a pianta rettangolare |
| | caratteristiche costruttive | muratura ordinaria intonacata e tinteggiata copertura a capanna manto in laterizio |
| stato di manutenzione | buono | |
| | scadente | ■ |
| condizioni statiche | buono | |
| | normale | ■ |
| | disuso | ■ |

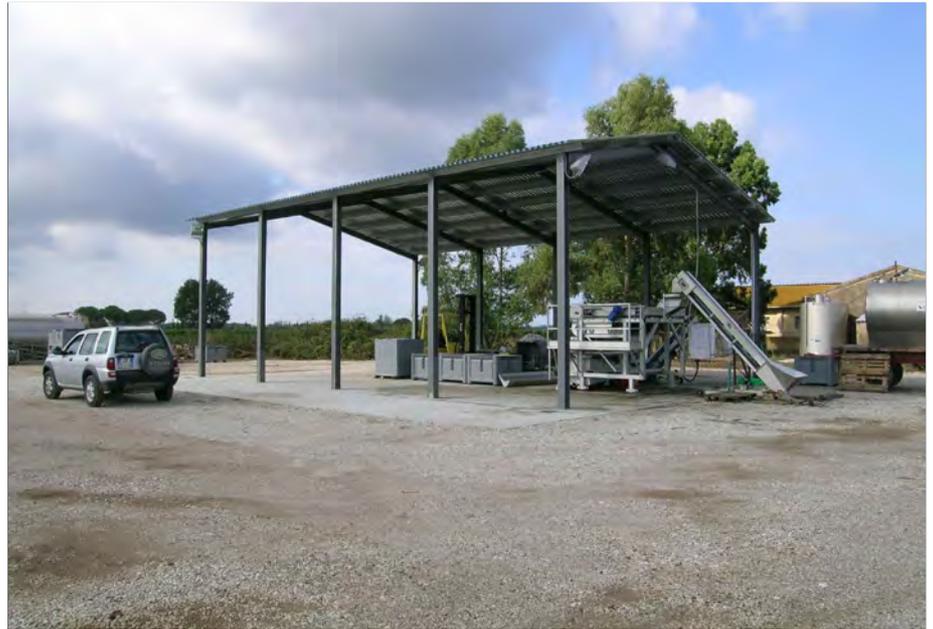
| | tipologia | nucleo edificato annesso separato corpo unico a pianta rettangolare |
| | caratteristiche costruttive | struttura a colonne in metallo a vista copertura a capanna manto in lamiera |
| stato di manutenzione | buono | ■ |
| condizioni statiche | buono | ■ |

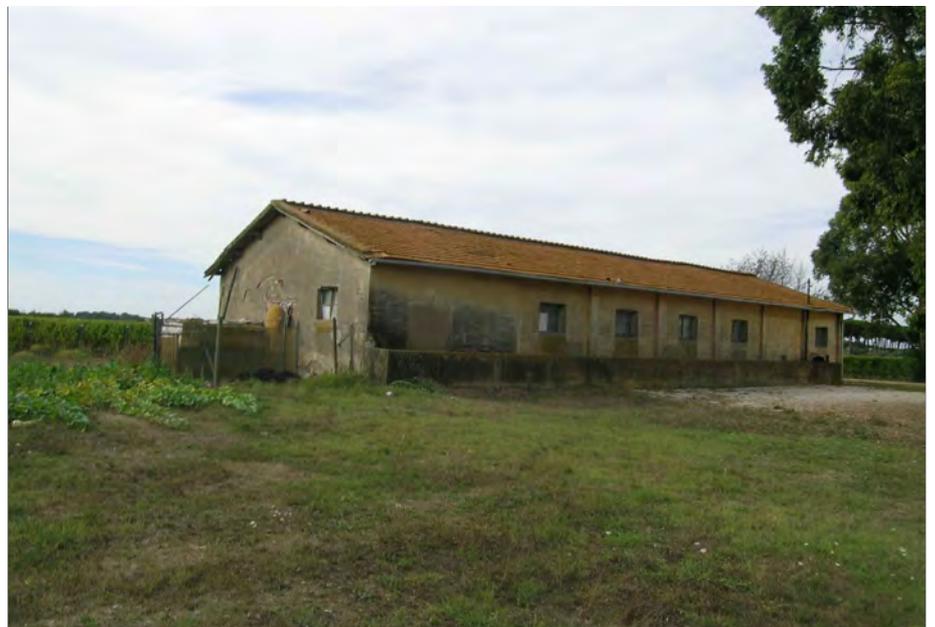
FOTO 05

| | tipologia | nucleo edificato annesso separato costituito da due corpi a pianta rettangolare |
| | caratteristiche costruttive | muratura ordinaria intonacata e tinteggiata copertura a falda manto in laterizio |
| | scadente | ■ |
| | normale | ■ |
| | disuso | ■ |

| interventi programmati | sostituzione edilizia | ■ |
| | ristrutturazione edilizia | ■ |
