# **PROGRAMMA AZIENDALE**

**ANTINORI SOCIETÀ AGRICOLA S.r.l.**

## **ALLEGATO “B”**

### **ANALISI SULLE RISORSE AMBIENTALI, INTERVENTI E PIANIFICAZIONE**

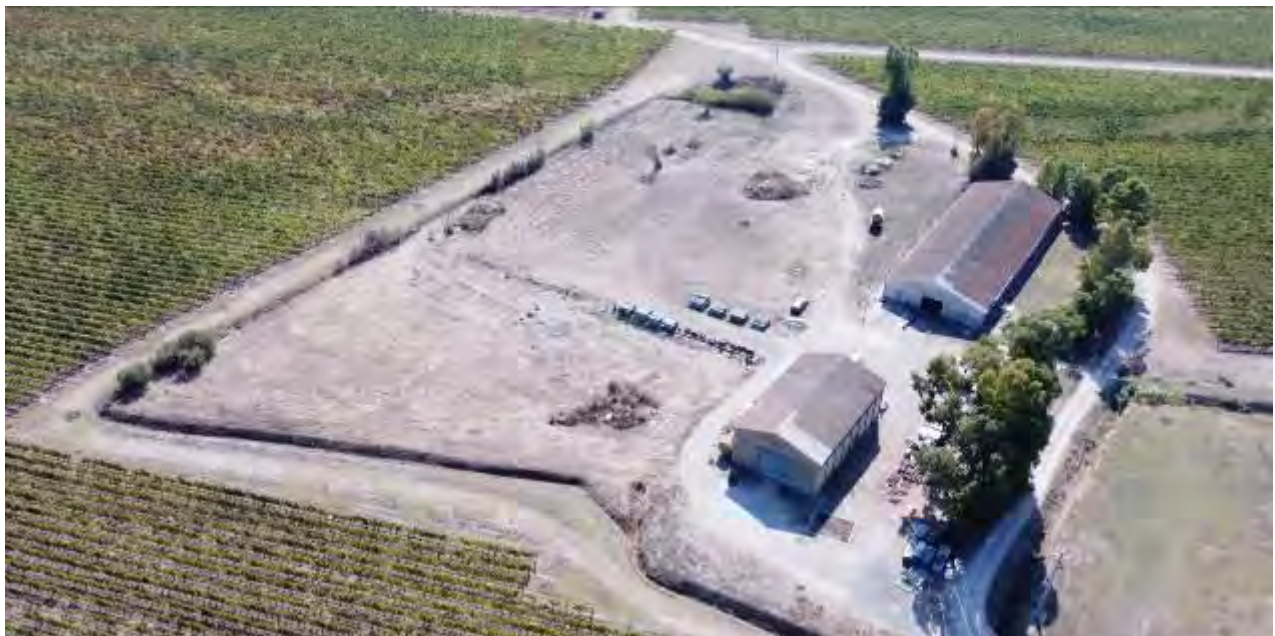
Foto 03 – vista aerea Podere Belvedere. In alto la condizione ante demolizione; nell'immagine in basso in dettaglio la zona sgombra dagli edifici.

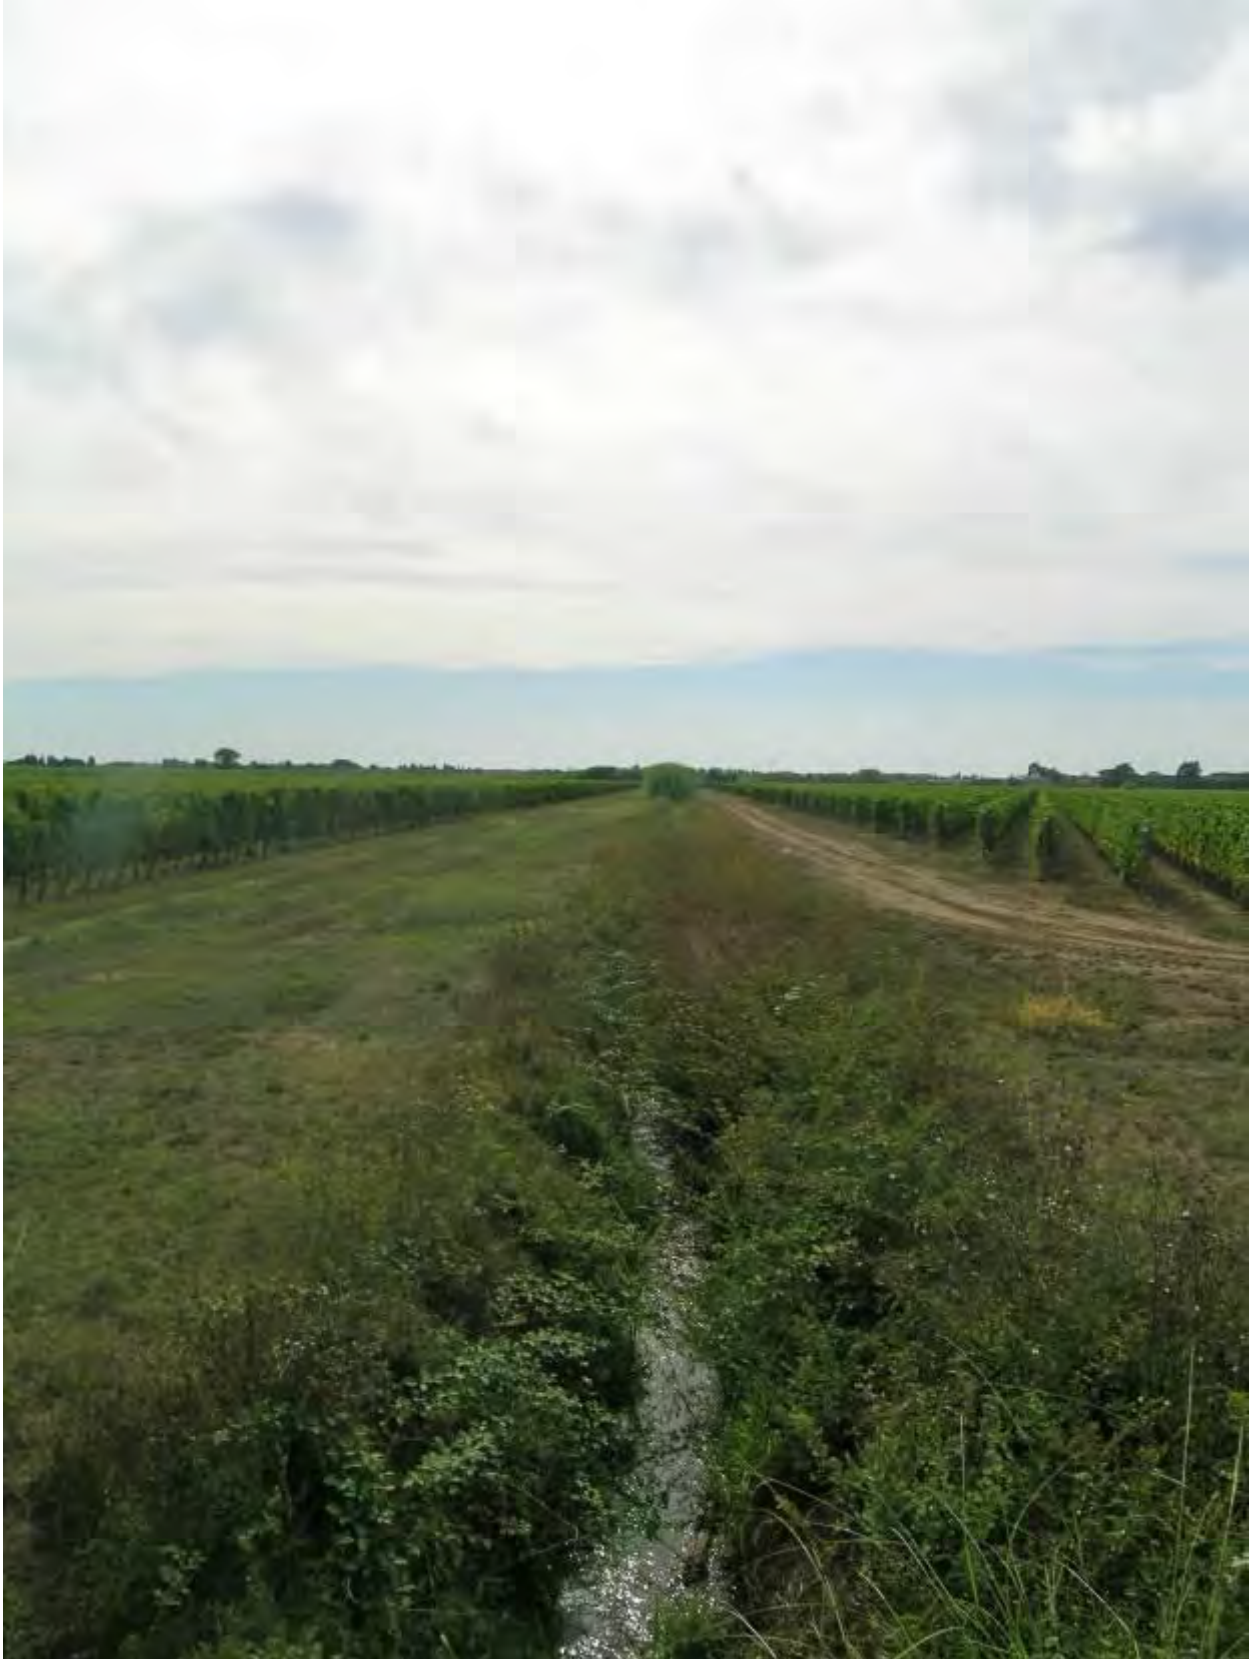
Foto 12 – Fosso minore di deflusso delle acque tra terreni coltivati – la risorsa può essere lo spunto per aggiungere valore attraverso la formazione di vegetazione riparia.

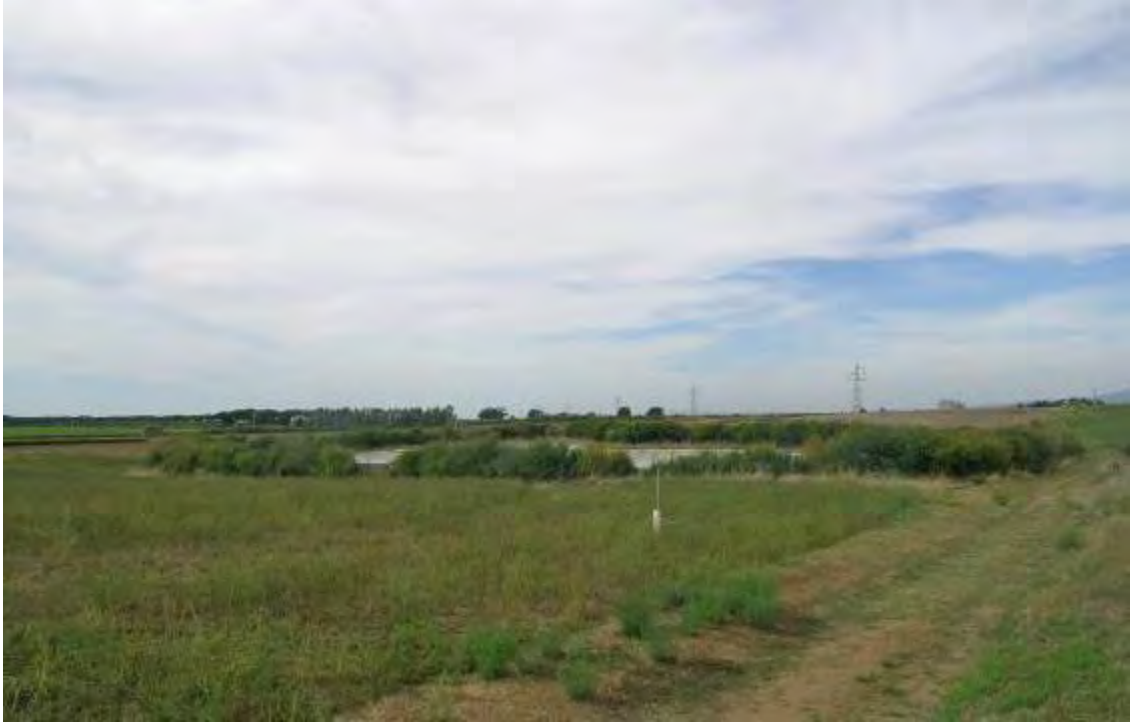
Foto 19 – Podere Gherardo – laghetto utilizzato per il ciclo del recupero reflui della cantina circondato da vegetazione varia (alberi da frutto, arbusti, ect.)

Attualmente lo smaltimento dei liquami prodotti dalla attività di vinificazione legata alla trasformazione del prodotto utilizza il ciclo della fertirrigazione, sulla base della disciplina regolamentata da DPGR n.46/R - regolamento di attuazione della Legge Regionale n.20/2006 attuazione del DL n. 152/2006 - i residui del ciclo enologico, dopo passaggio attraverso lo sgrigliatore (dove avviene la separazione della parte materica del refluo), vengono convogliati in un laghetto limitrofo, appositamente realizzato, per poi essere prelevati e utilizzati per uso agronomico attraverso lo spargimento (fertirrigazione) sul suolo.

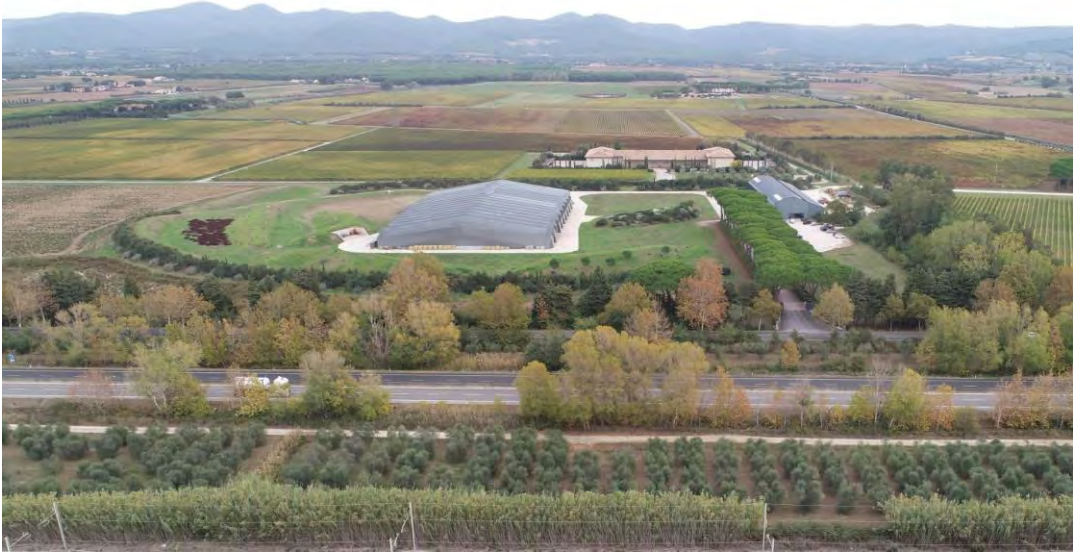
Foto 25 – Loc. Migliarini - particolare dell'area dei fabbricati. In dettaglio gli interventi di mitigazione ambientale adottati per mitigare la visuale della nuova cantina.

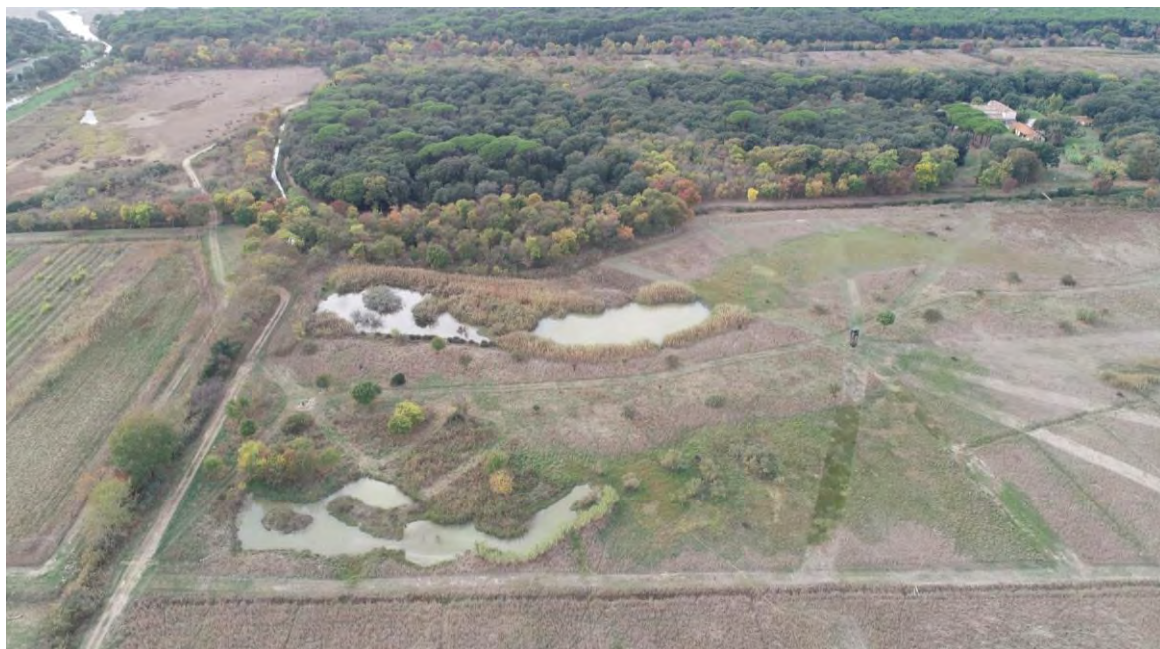
Foto 32 – Processi di rinaturalizzazione e diversificazione dell'ecosistema tramite formazione di zone umide permanenti.

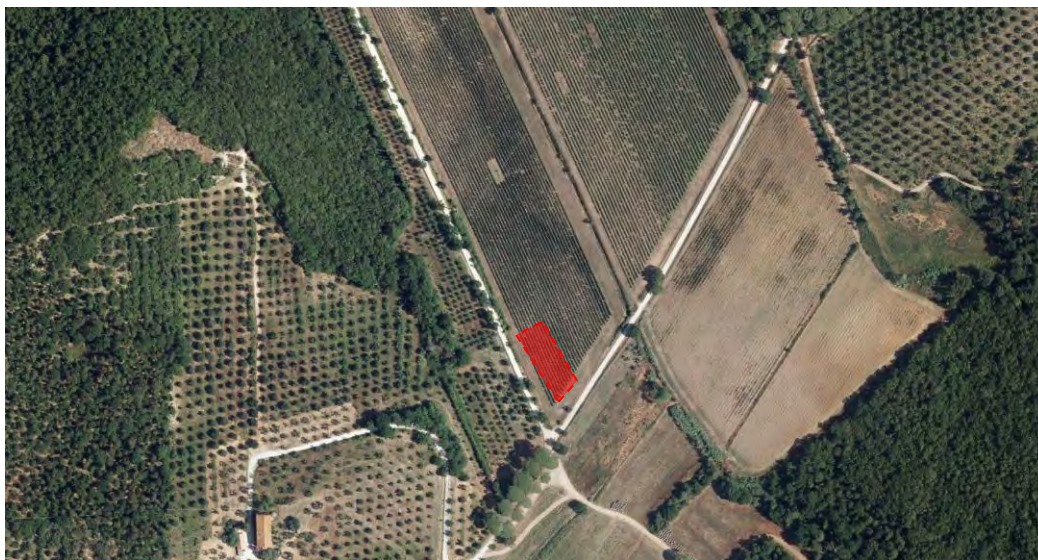
Ortofoto della località “Porcarecce” in scala 1:2000, in evidenza la zona d’intervento.

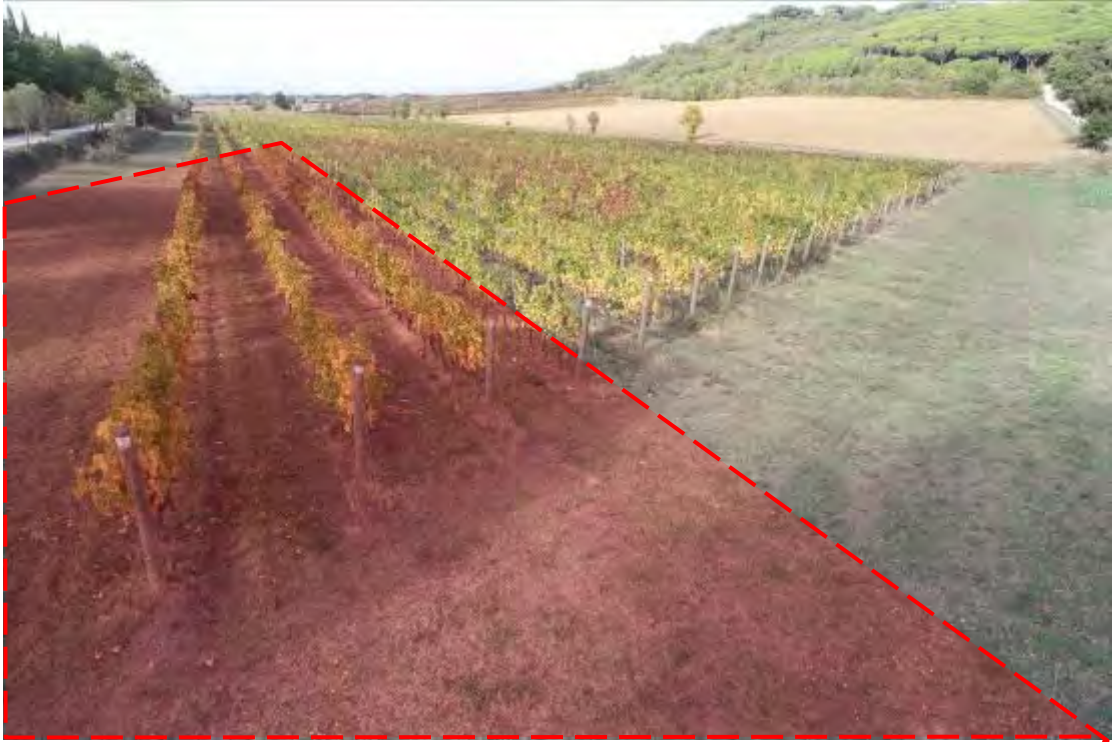
Foto 1 - Veduta ravvicinata dell'area interessata dall'intervento.

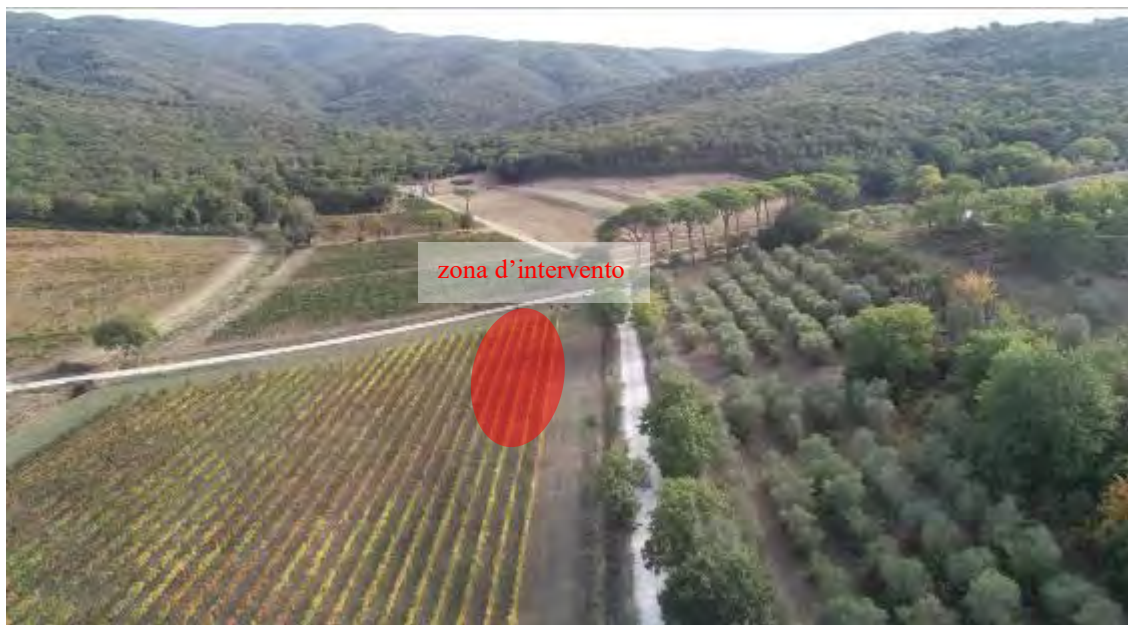
Foto 2 - Vista aerea dell'area d'intervento. In evidenza il vigneto di proprietà dell'azienda che verrà in piccola parte espantato per l'edificazione del nuovo edificio, i vigneti dei confinanti con opere di miglioramento in corso d'opera e a destra un oliveto in stato di abbandono.

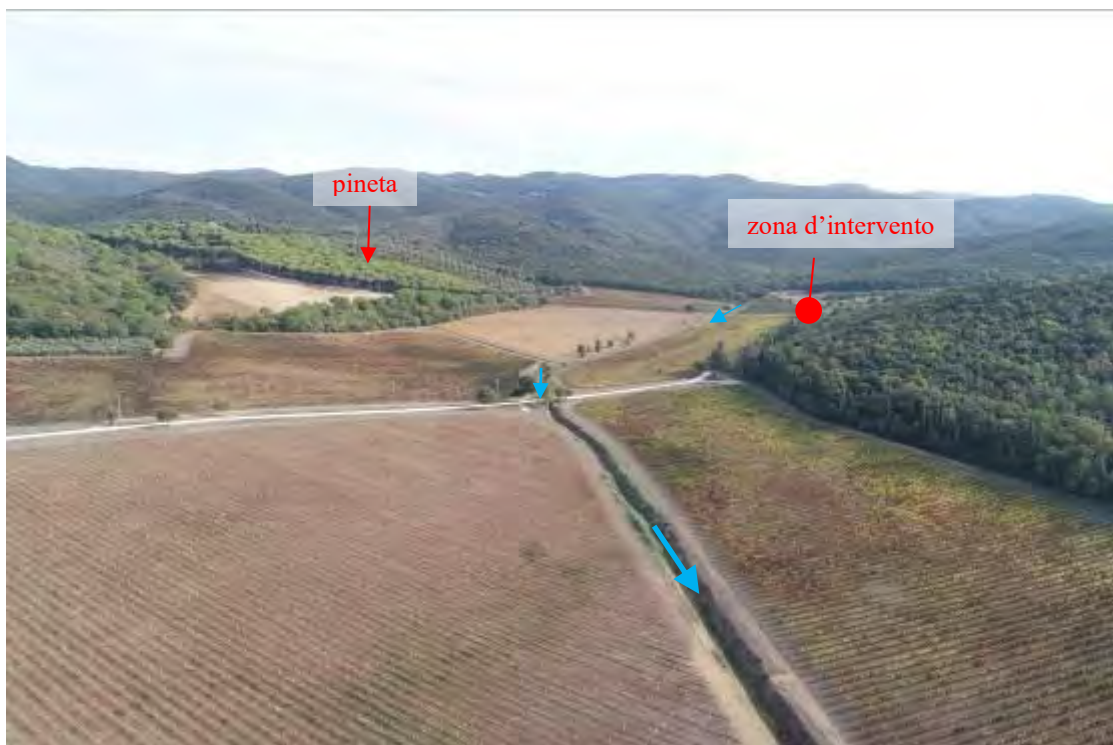
Foto 4 - Foto area con punto ripresa in località “Le Porcarecce”. Caratteri del paesaggio naturale e rurale, inserimento del futuro annesso agricolo nel contesto e punti di accesso alla struttura.

L'area in cui si pianifica l'edificazione del nuovo annesso agricolo ricade, per quanto individuato dalle tavole della disciplina del territorio agrario, in una zona di interesse paesaggistico e, per quanto riportato dalla nella tavola dei vincoli, all'interno della fascia di rispetto di 150 m dalle

sponde dei fiumi e dei corsi d'acqua, poichè prossima al "Fosso della Carestia". Il contesto paesaggistico in cui si andrà ad inserire il novo annesso agricolo, si qualifica come una matrice agroecosistemica di pianura a cui fanno da contorno appezzamenti di terreno in abbandono con ricolonizzazione arborea/arbustiva. Nella zona le componenti naturali individuate dai sopralluoghi effettuati sono rappresentate dal fosso della Carestia, in quanto hotspot di biodiversità faunistica e vegetale, e i boschi prossimi e più distanti alla zona oggetto d'insediamento, per lo più pinete o boschi misti. Pur essendo presente nella zona un'importante componente naturale, va evidenziata la forte vocazione agricola che caratterizza il territorio non solo nell'odierno paesaggio agrario ma anche come connotazione storico-rurale. La costruzione dell'annesso agricolo, vista la posizione non solo della zona d'intervento ma anche dei terreni in conduzione, citando testualmente quanto riportato all' **Art. 37.1 del PTCP di Livorno**, avrà il compito di **"favorire il ruolo di presidio ambientale della presenza umana nelle zone più marginali"**.

Come specificato dall'**Art. 8 della disciplina dei beni paesaggistici**, l'intervento di edificazione non comprometterà il valore estetico-percettivo della zona né andrà ad intaccare i caratteri morfologici, idrodinamici ed ecosistemici del corpo idrico in quanto l'area ricade ai margini della, già citata, fascia di rispetto delle sponde. Non essendo presenti nelle norme tecniche attuative dei piani vigenti nel comune, prescrizioni riguardo la tipologia dei materiali da utilizzare, la progettazione si orienterà su proposte tipologiche e materiali caratteristici delle aree agricole e schemi planimetrici tipologici. Per la realizzazione dell'opera si ipotizza l'impiego di materiali eco-compatibili che saranno affiancati a strutture leggere che alla fine del loro ciclo vitale possano essere smontati, riciclati o recuperati; anche la volumetria e la superficie sono state commisurate all'attività lavorativa da svolgere nella zona. L'area in cui si pianifica l'intervento edilizio, oltre a favorire un inserimento consona dal punto di vista paesistico-ambientale, risulta ben collegata alle infrastrutture della rete elettrica ed idraulica, nonché alla viabilità secondaria ed interpoderale (ad oggi mantenuta in ottime condizioni). Le necessità energetiche per il nuovo fabbricato, vista la destinazione d'uso e la tipologia di materiali che si intende adottare, saranno completamente soddisfatte dall'impiego di pannelli fotovoltaici che garantiranno pienamente il fabbisogno energetico.
