INDAGINI GEOLOGICO TECNICHE DI SUPPORTO
AL PIANO ATTUATIVO DI RECUPERO DEL CASOLARE RURALE
POSTO LOCALITA' FERRUGINI n° 158

COMUNE DI CASTAGNETO CARDUCCI

Committente: BOLGHERI IMMOBILIARE s.r.l.

Agosto 2013

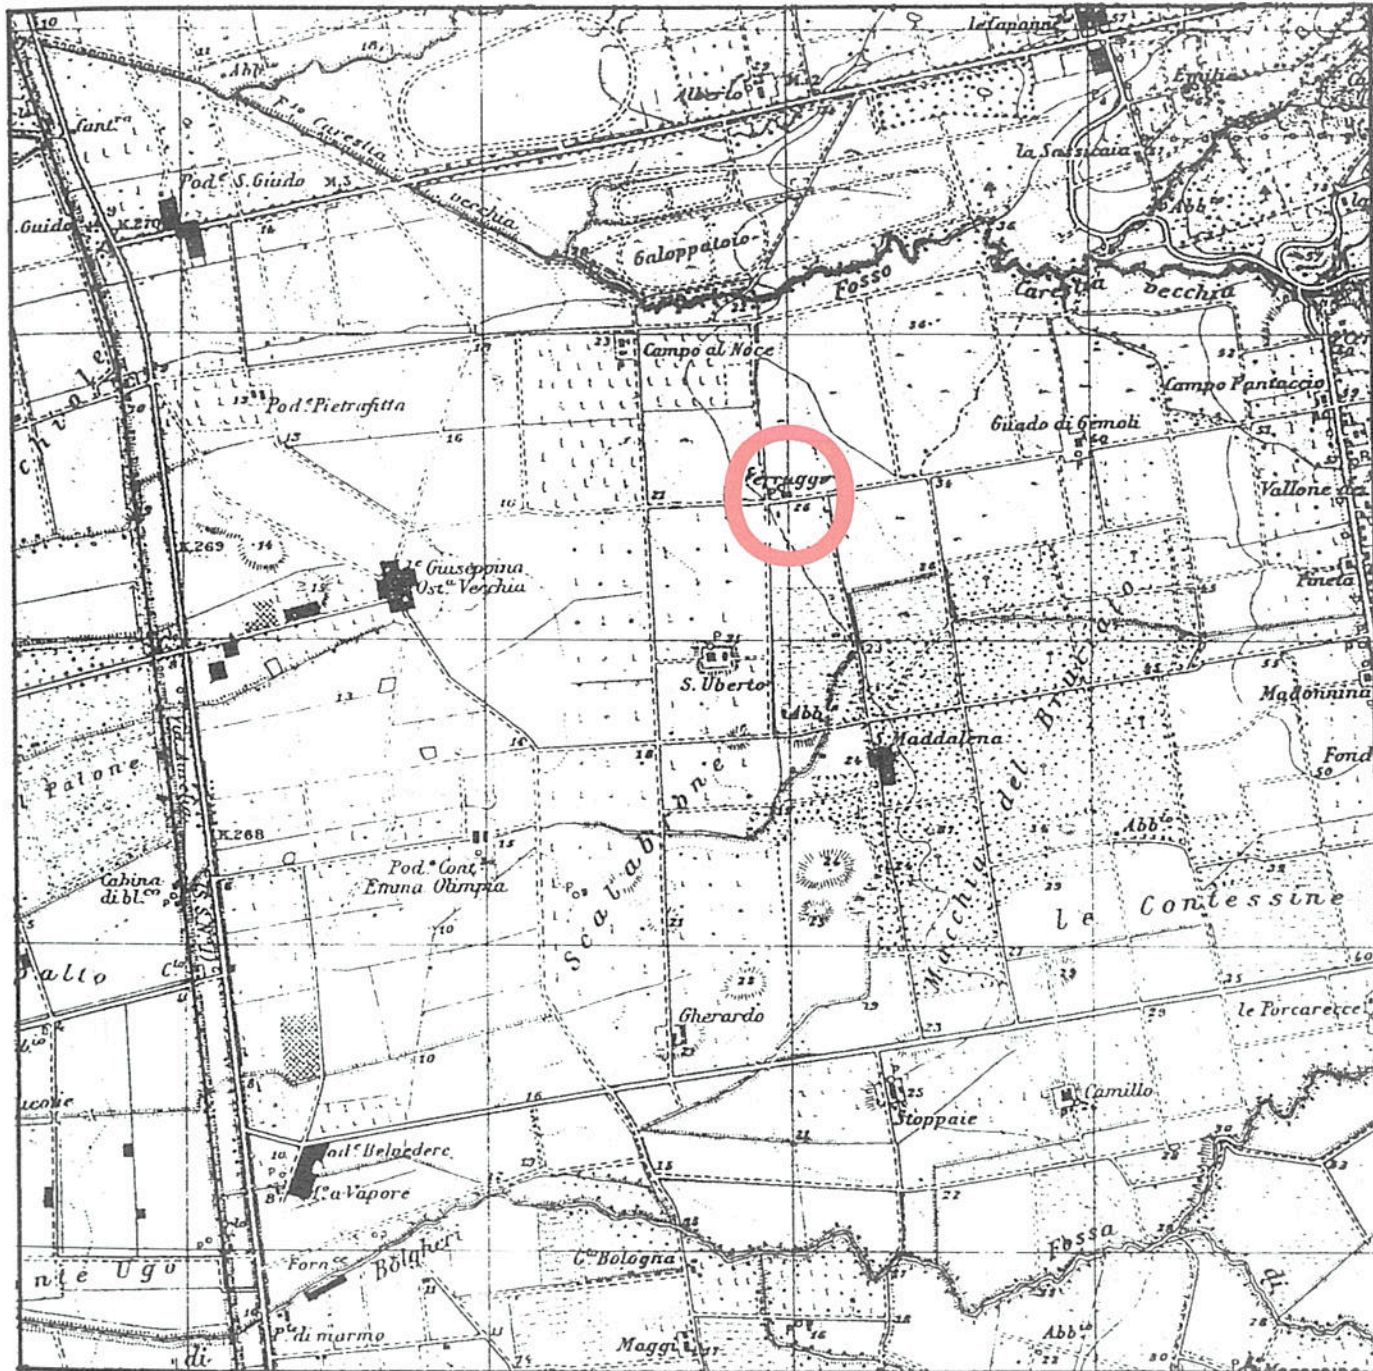
fig. 1 scala 1:25.000

UBICAZIONE DELL'AREA IN OGGETTO

La presente indagine a carattere geologico tecnico, eseguita su incarico della Committenza, è relativa all'area circostante il Podere Ferrugini, posto nell'omonima località nel Comune di Castagneto C.cci (**figg. 1 e 2**). La Soc. Bolgheri Immobiliare è proprietaria di parte del casolare rurale, costruito negli anni '50 (**fig. 3**) e composto da una abitazione principale e da alcuni annessi. L'intervento consiste nella ristrutturazione edilizia del corpo di fabbrica, con cambio d'uso da destinazione agricola a residenziale e realizzazione di 6 appartamenti, ciascuno della superficie lorda non superiore a mq 80, in luogo dell'attuale unica unità immobiliare.

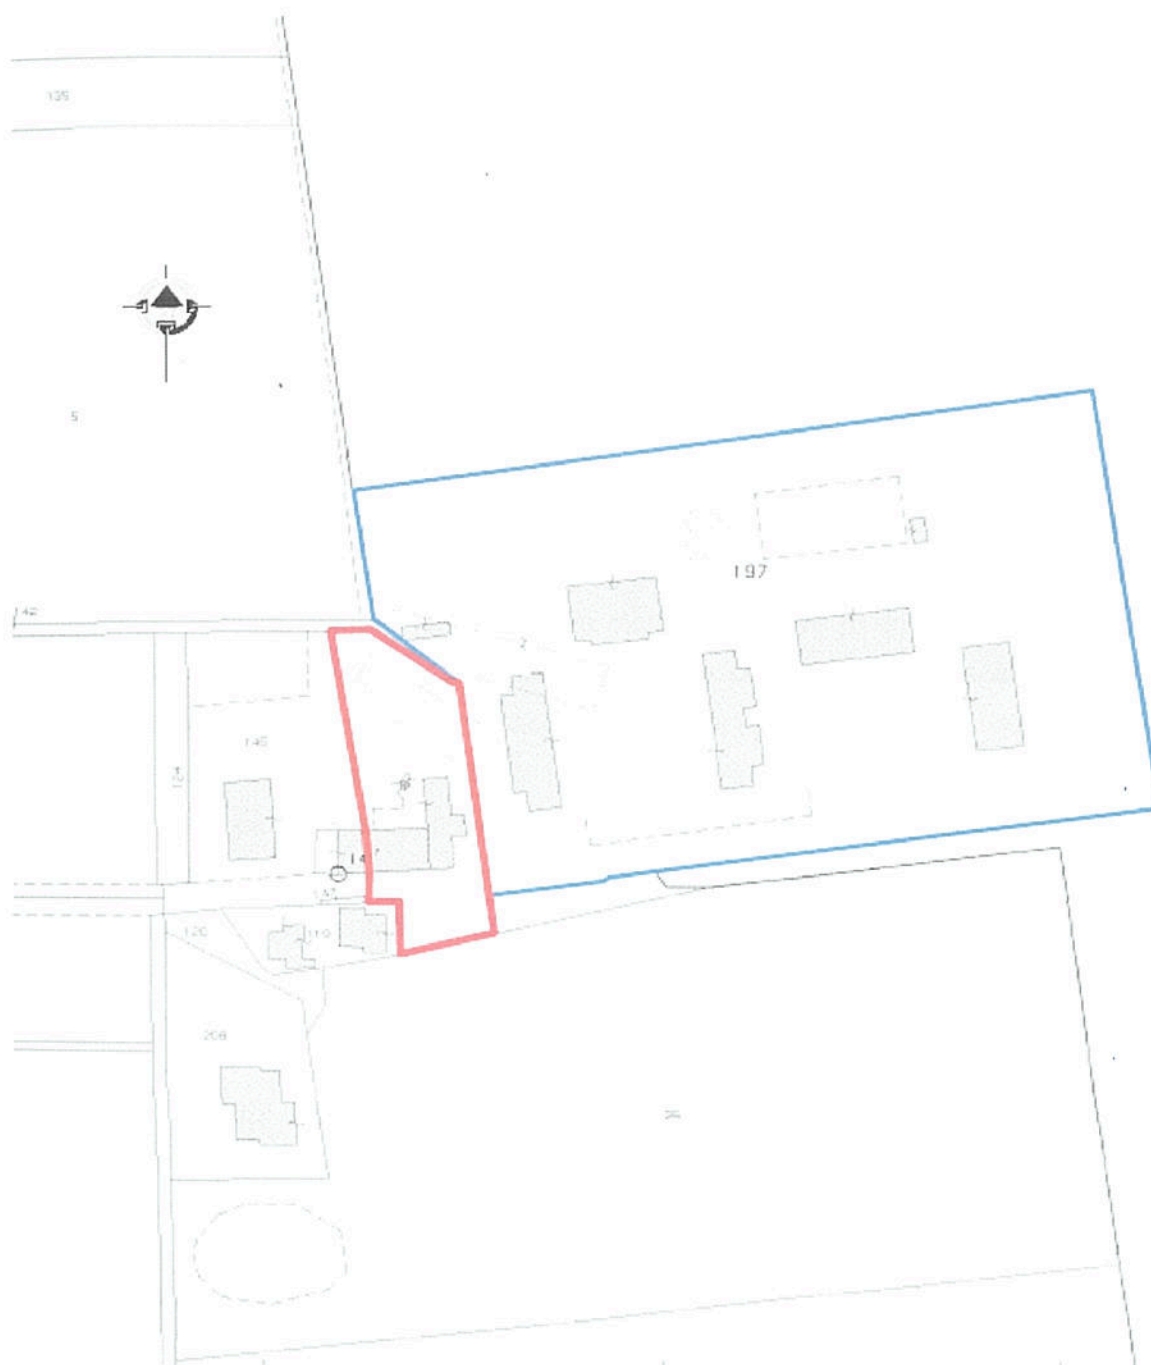
fig. 3 scala 1:2.000

PLANIMETRIA CATASTALE

Piano di recupero in corso per insediamento RTA e Residenziale
-

Nuovo Piano di recupero casolare rurale per realizzazione di appartamenti residenziali

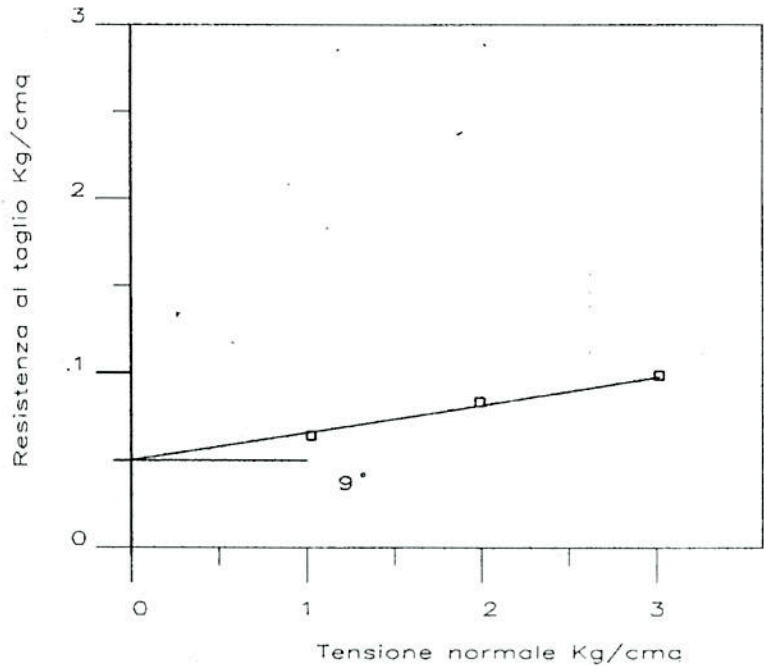
Certificato N° RUF03/03

PROVA DI TAGLIO DIRETTO
 Velocità di avanzamento: 0.0259 mm/sec

Descrizione:
Limo marrone con frammenti lapidei

Peso di volume: **1.80 g/cm³**

Angolo di attrito: **9°**

Coesione : **0.5 Kg/cm²**

Tensione normale Kg/cm²	Carico di rottura Kg/cm²
1.0	0.65
2.0	0.83
3.0	0.96

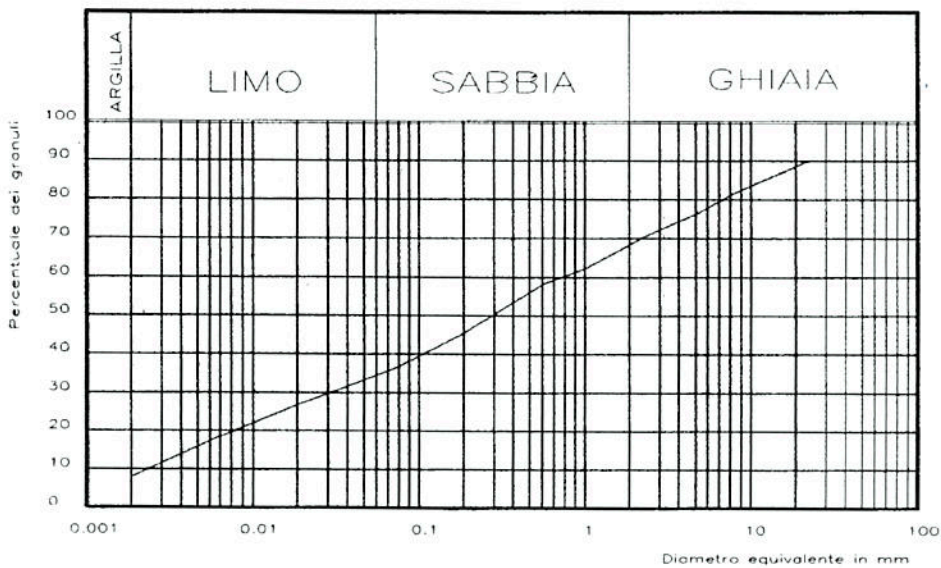
Certificato N°RUF04/03

ANALISI GRANULOMETRICA

Argilla < 0.002 0.002 < Limo < 0.06 0.06 < Sabbia < 2.0 Ghiaia > 2.0

Diametri in mm	% Passante
25	89.3
8	81.0
5	76.8
2,36	70.0
1,00	62.4
0,600	58.5
0,212	45.9
0,075	36.3
0,020	26.9
0,006	18.2
0,002	8.4

Argilla	8 %
Limo	26 %
Sabbia	34 %
Ghiaia	32 %

**Sabbia con ghiaia e limo
 debolmente argillosa**

Sul campione S3 è stata inoltre eseguita l'analisi granulometrica e la misura dell'umidità. I risultati sono riportati di seguito. Si tratta di una *sabbia con ghiaia e limo, debolmente argillosa*.

Umidità (in %)	28.7
Argilla (in %)	8
Limo (in %)	26
Sabbia (in %)	34
Ghiaia (in %)	32

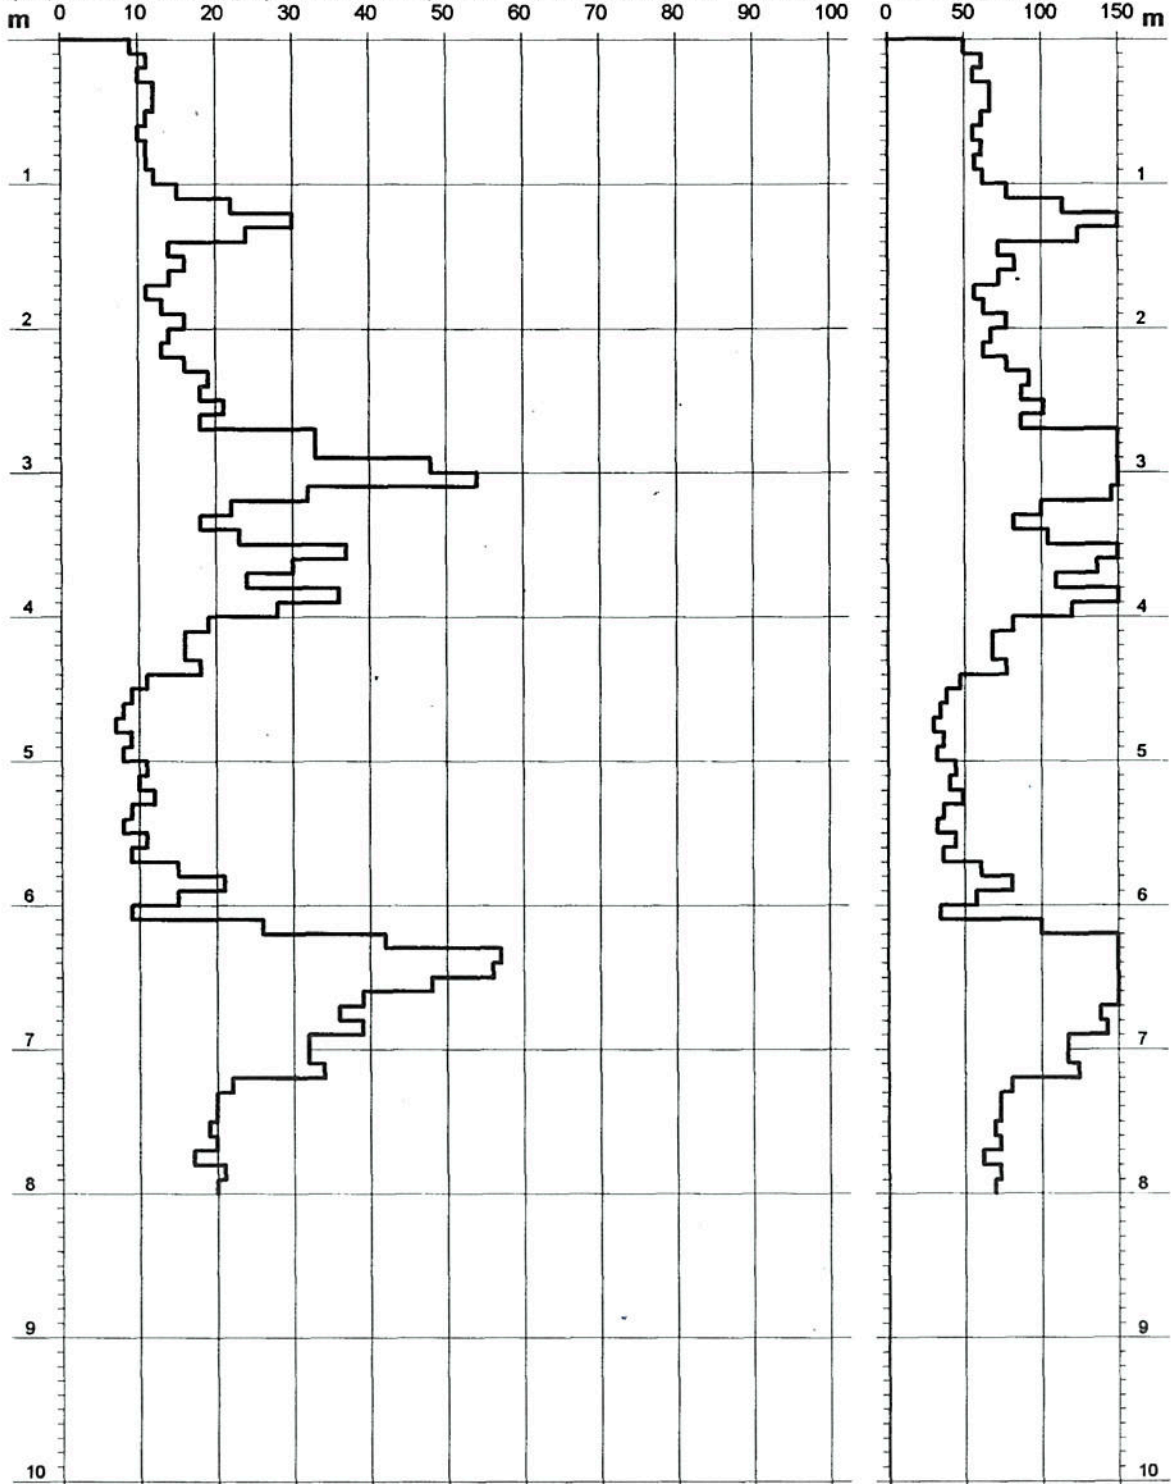
DIN PD7

PROVA PENETROMETRICA DINAMICA
DIAGRAMMA NUMERO COLPI PUNTA - Rpd

- data prova : 19/09/2007
- quota inizio : p.c.
- prof. falda : Falda non rilevata
- data emiss. : 25/09/2007

N = N(10) numero di colpi penetrazione punta - avanzamento $\delta = 10$ cm
