CICLOPISTA TIRRENICA
PERCORSO VENTIMIGLIA-ROMA.
TRATTO RICADENTE NEI COMUNI DI
CASTAGNETO CARDUCCI E SAN VINCENZO

PROGETTO DI FATTIBILITA'
TECNICO ED ECONOMICA

OGGETTO:
ELABORATI GRAFICI

VRD:
CARTA DEL RISCHIO
ARCHEOLOGICO

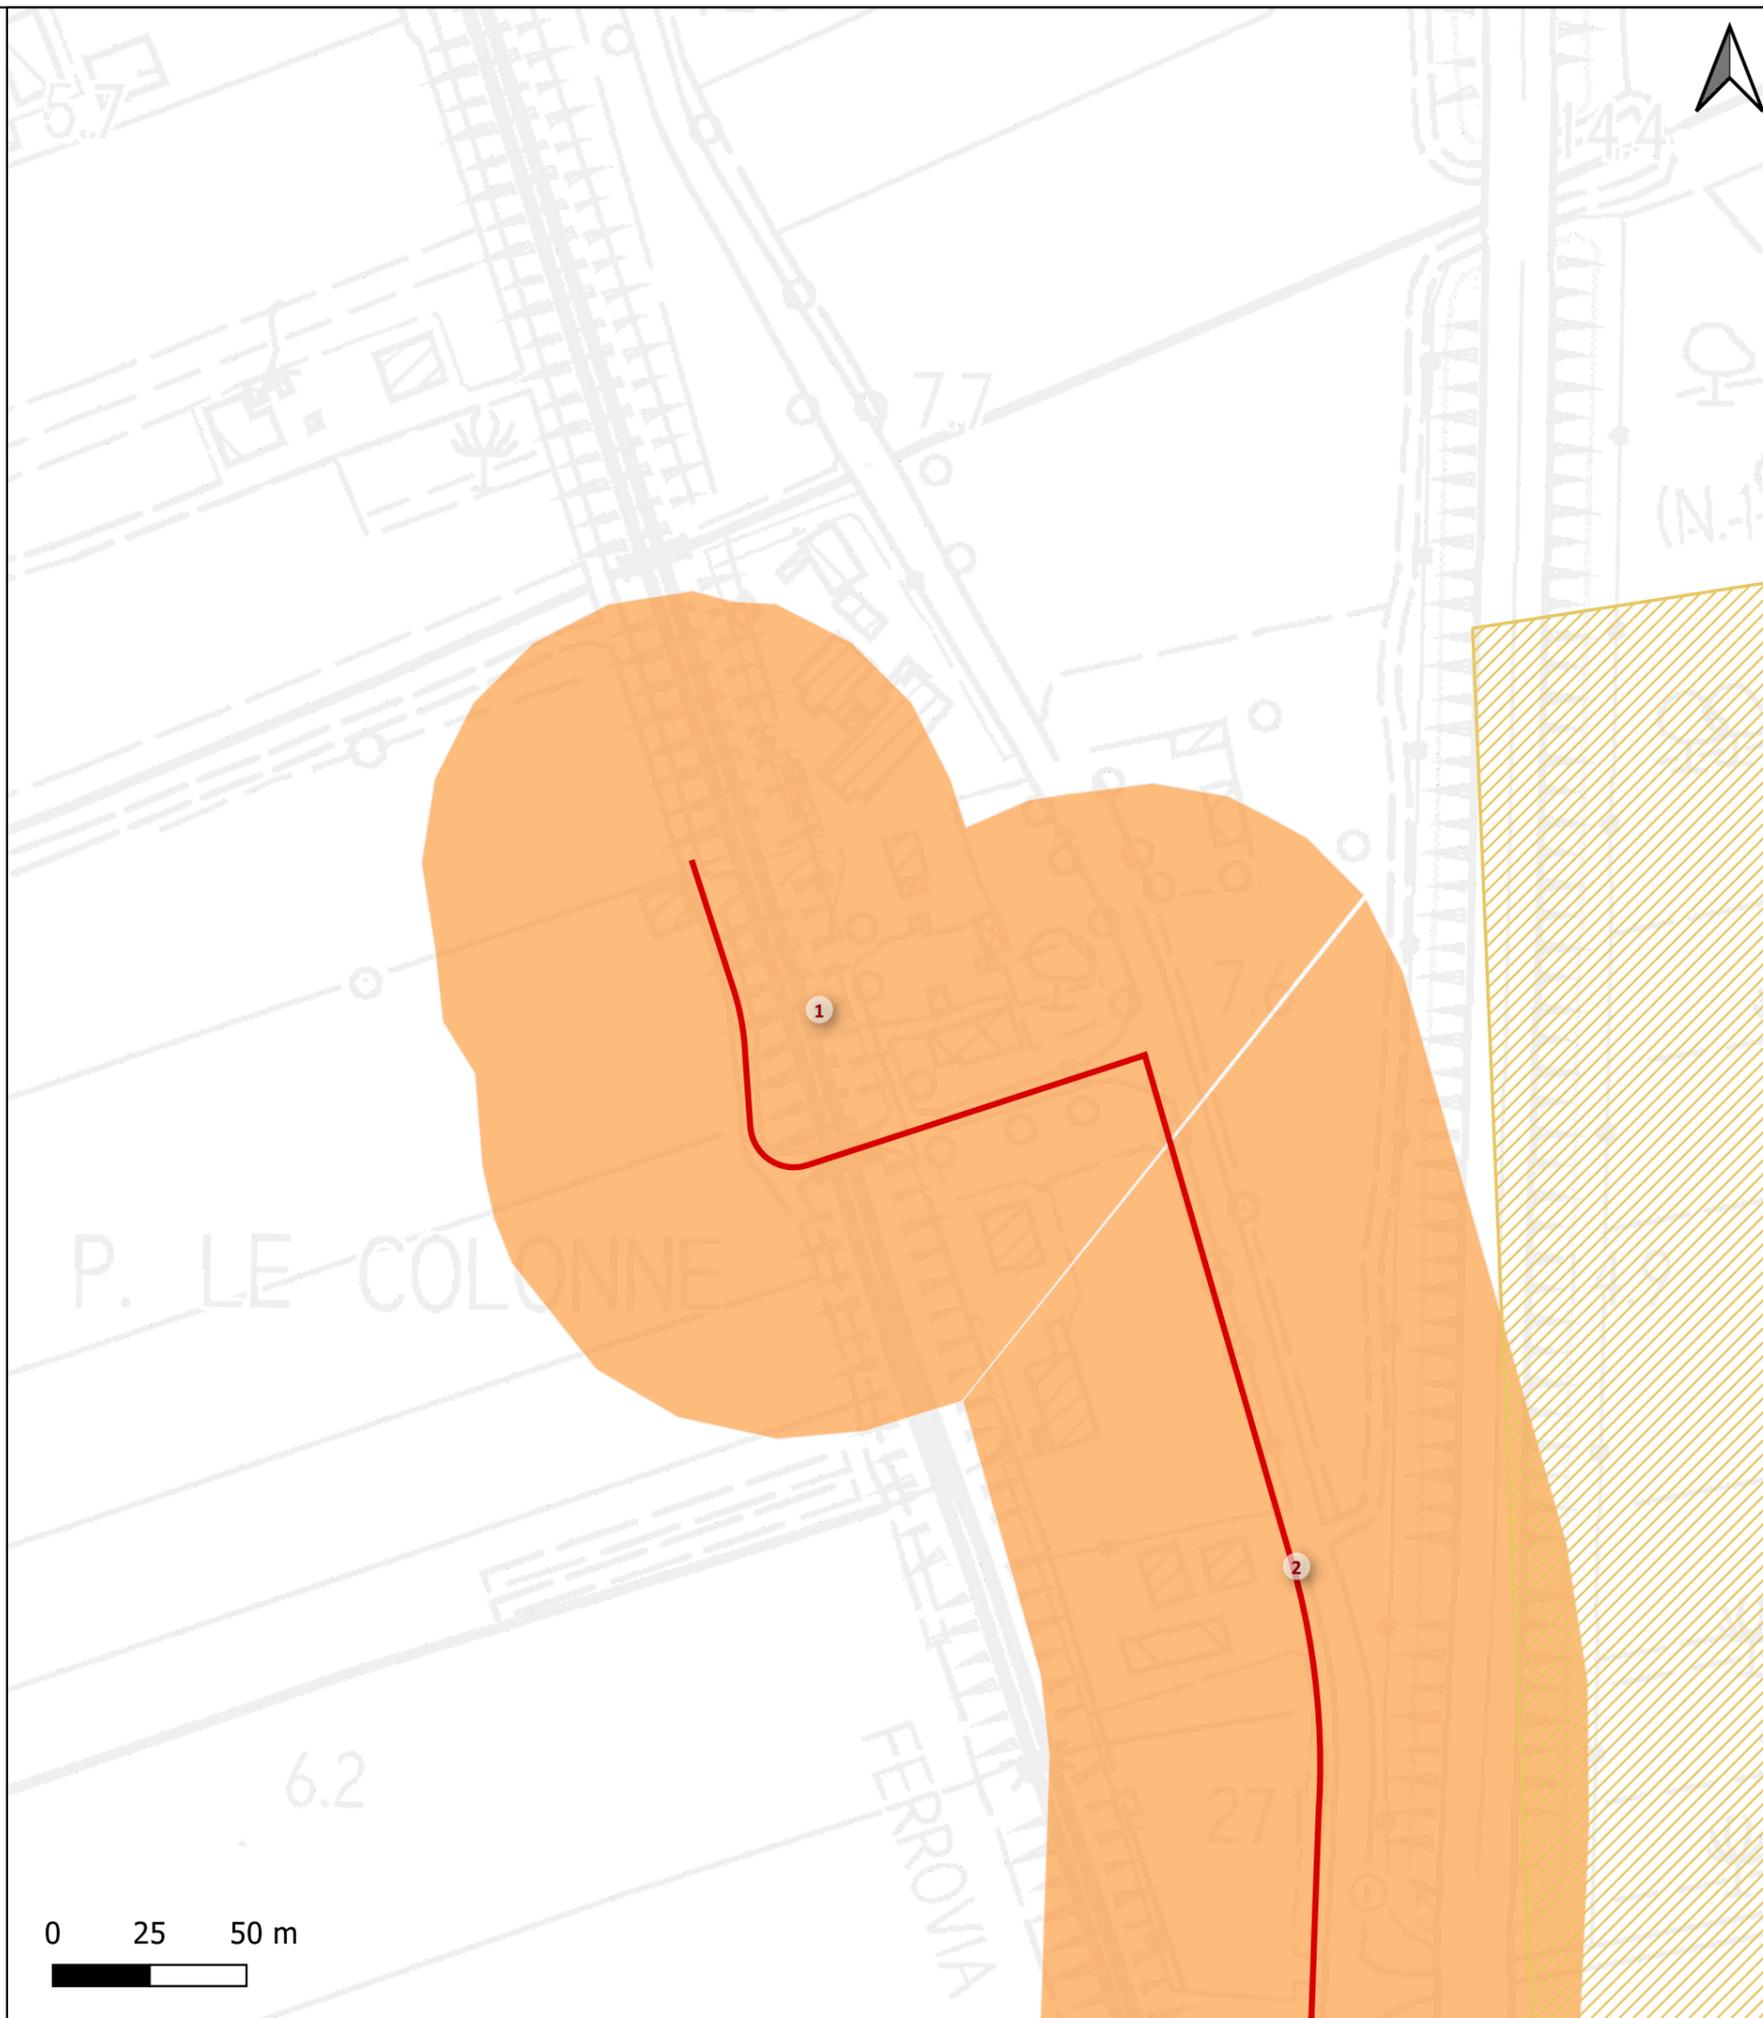
CARTA DEL RISCHIO - SABAP-PI_2023_00359-CPG1 ID AREA 1 - Rischio medio - affidabilità buona (Buffer 200m a cavallo delle opere)

La valutazione dell'effettivo rischio archeologico è strettamente relazionata alle opere programmate e differenziata sulla base della loro incidenza sui terreni e sulla stratigrafia originale e tiene in considerazione la reale area di occupazione dei lavori e la profondità di scavo prevista.

In questo caso, il progetto esprime un rischio archeologico e un conseguente impatto sul patrimonio archeologico di **grado medio**, in quanto esiste la probabilità che le lavorazioni previste incidano sulle quote alle quali si ritiene possibile la presenza di stratificazione archeologica o sulle sue prossimità. La visibilità nulla o scarsa dei suoli indagati durante la ricognizione impediscono di confermare o escludere la presenza di elementi di natura antropica.

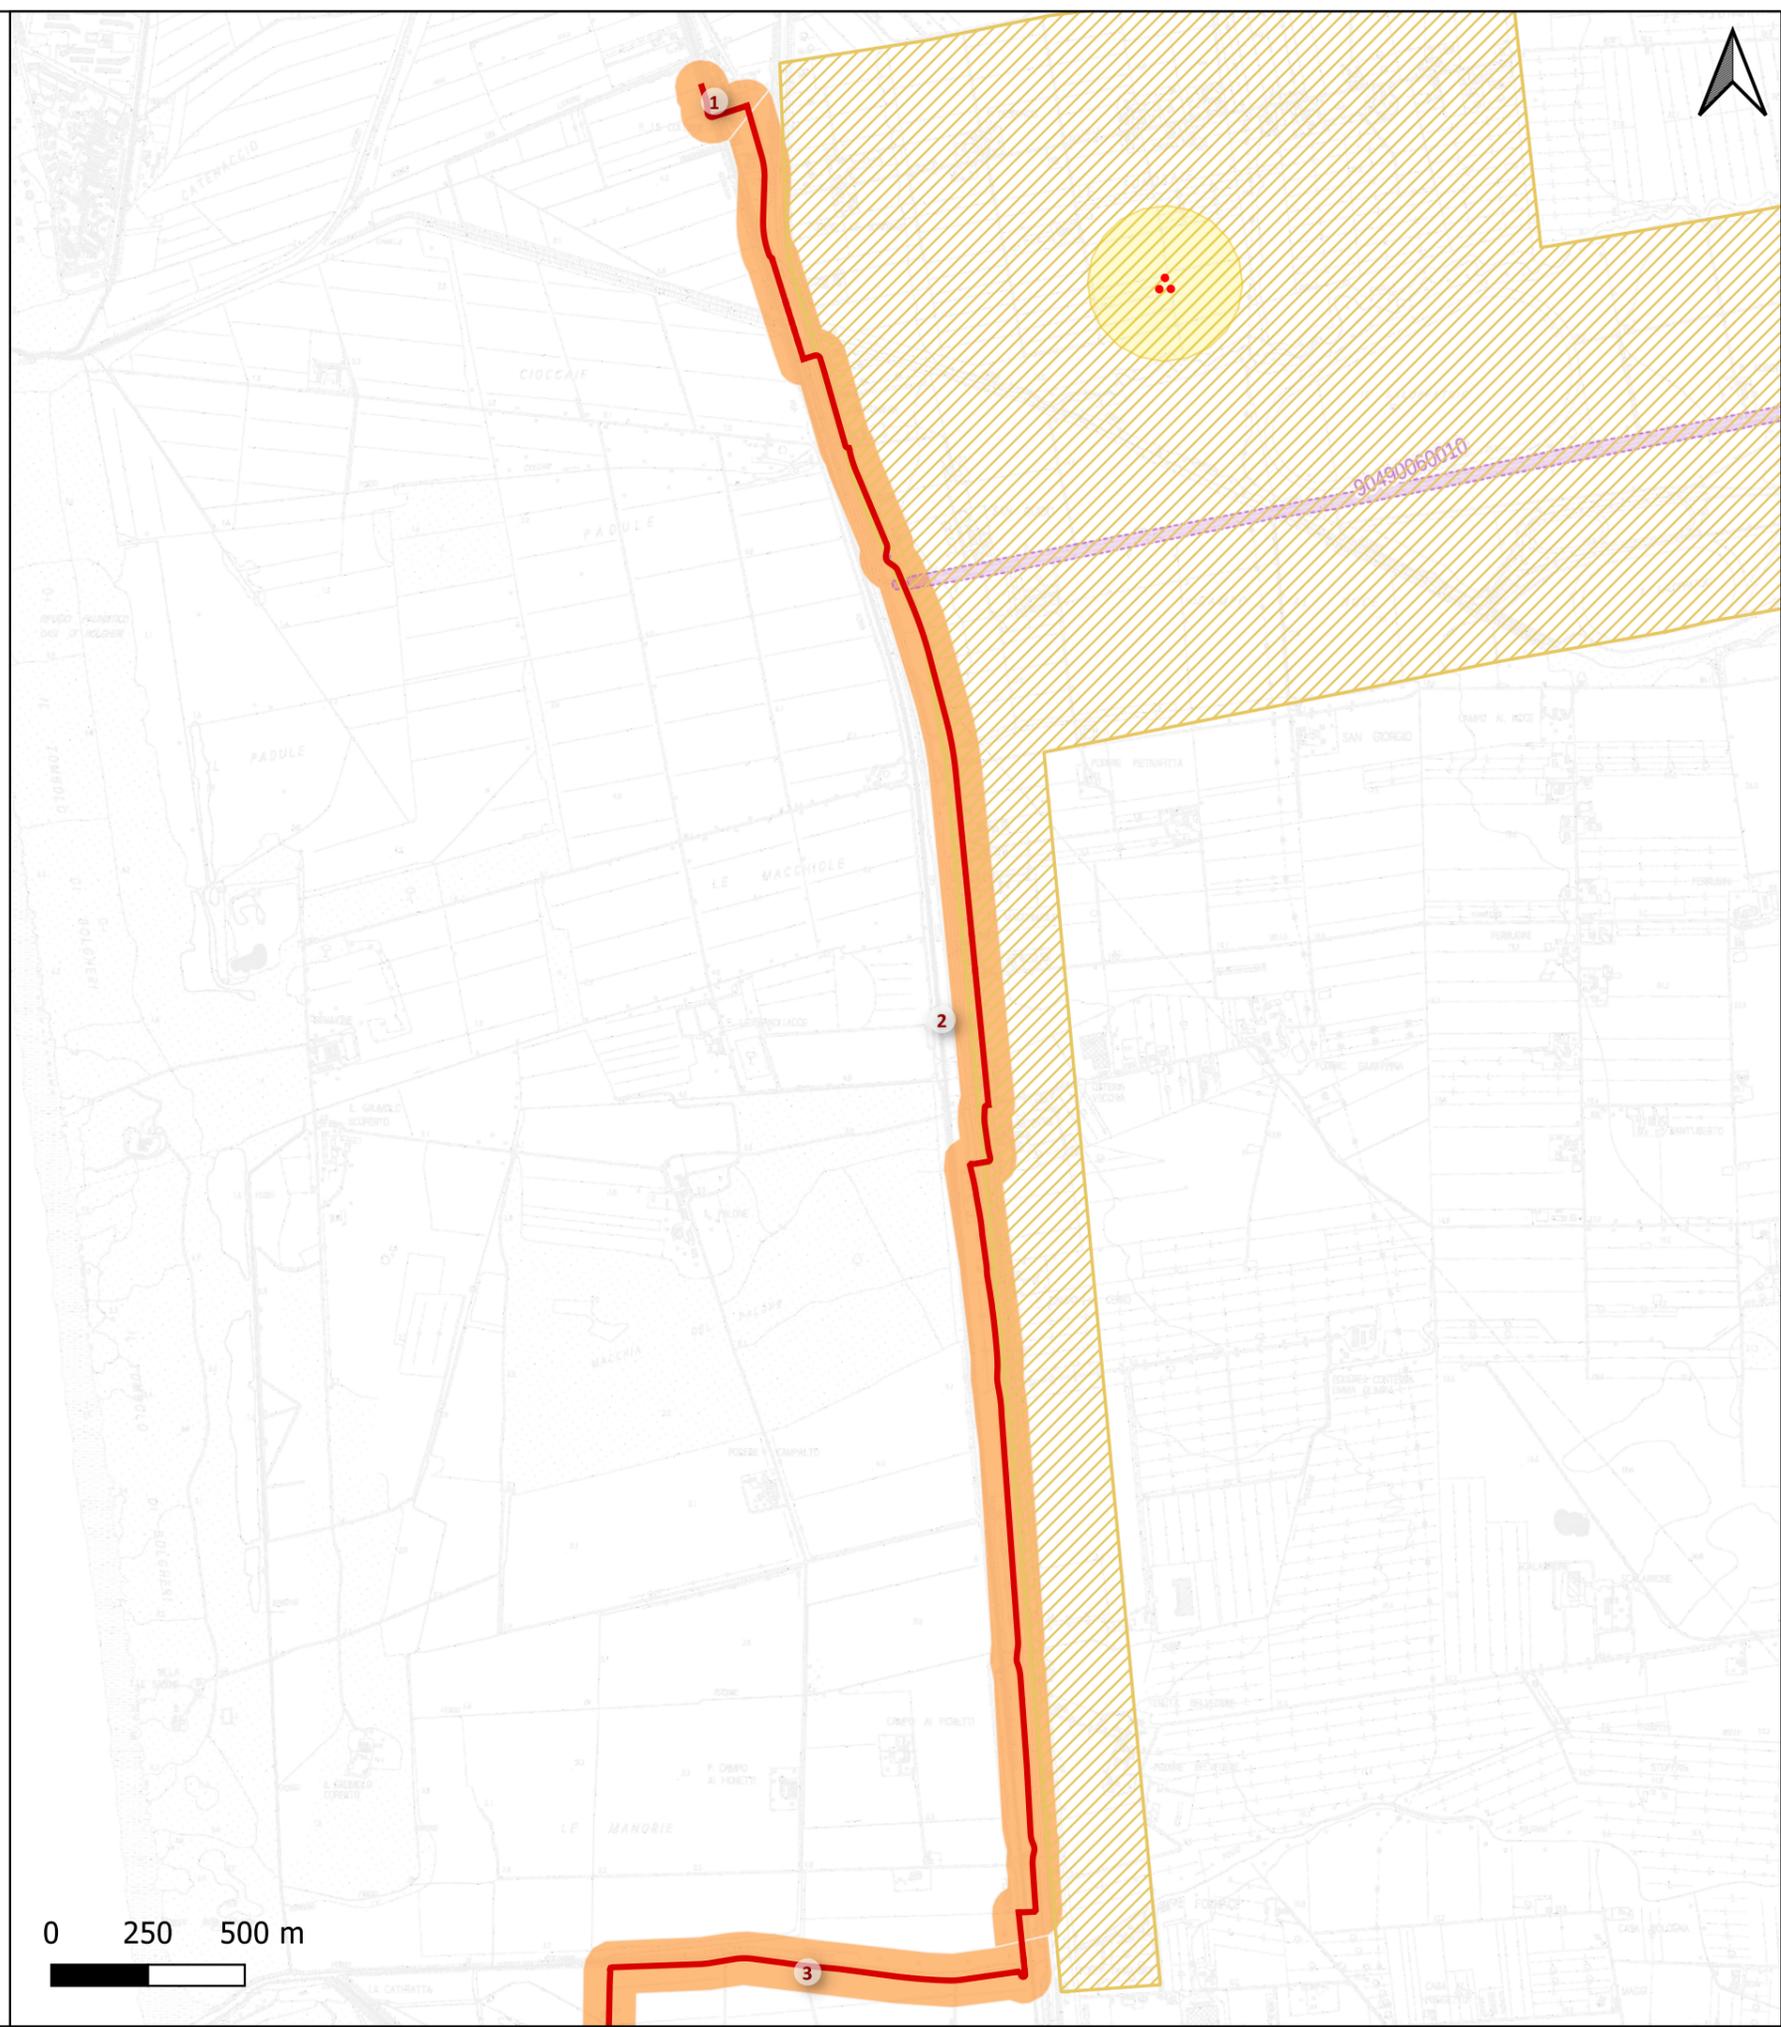
CARTA DEL RISCHIO - SABAP-PI_2023_00359-CPG1 ID AREA 2 - Rischio medio - affidabilità buona (Buffer 200m a cavallo delle opere)

La valutazione dell'effettivo rischio archeologico è strettamente relazionata alle opere programmate e differenziata sulla base della loro incidenza sui terreni e sulla stratigrafia originale e tiene in considerazione la reale area di occupazione dei lavori e la profondità di scavo prevista.

Il progetto esprime un rischio archeologico e un conseguente impatto sul patrimonio archeologico di grado medio, in quanto esiste la probabilità che le lavorazioni previste incidano sulle quote alle quali si ritiene possibile la presenza di stratificazione archeologica o sulle sue prossimità. Le opere si trovano a ridosso e, per circa 2km, all'interno del "Buffer Area archeologica-Bolgheri (TAV 5, Piano Strutturale Vigente di Castagneto Carducci)". La visibilità nulla o scarsa dei suoli indagati durante la ricognizione impediscono di confermare o escludere la presenza di elementi di natura antropica.

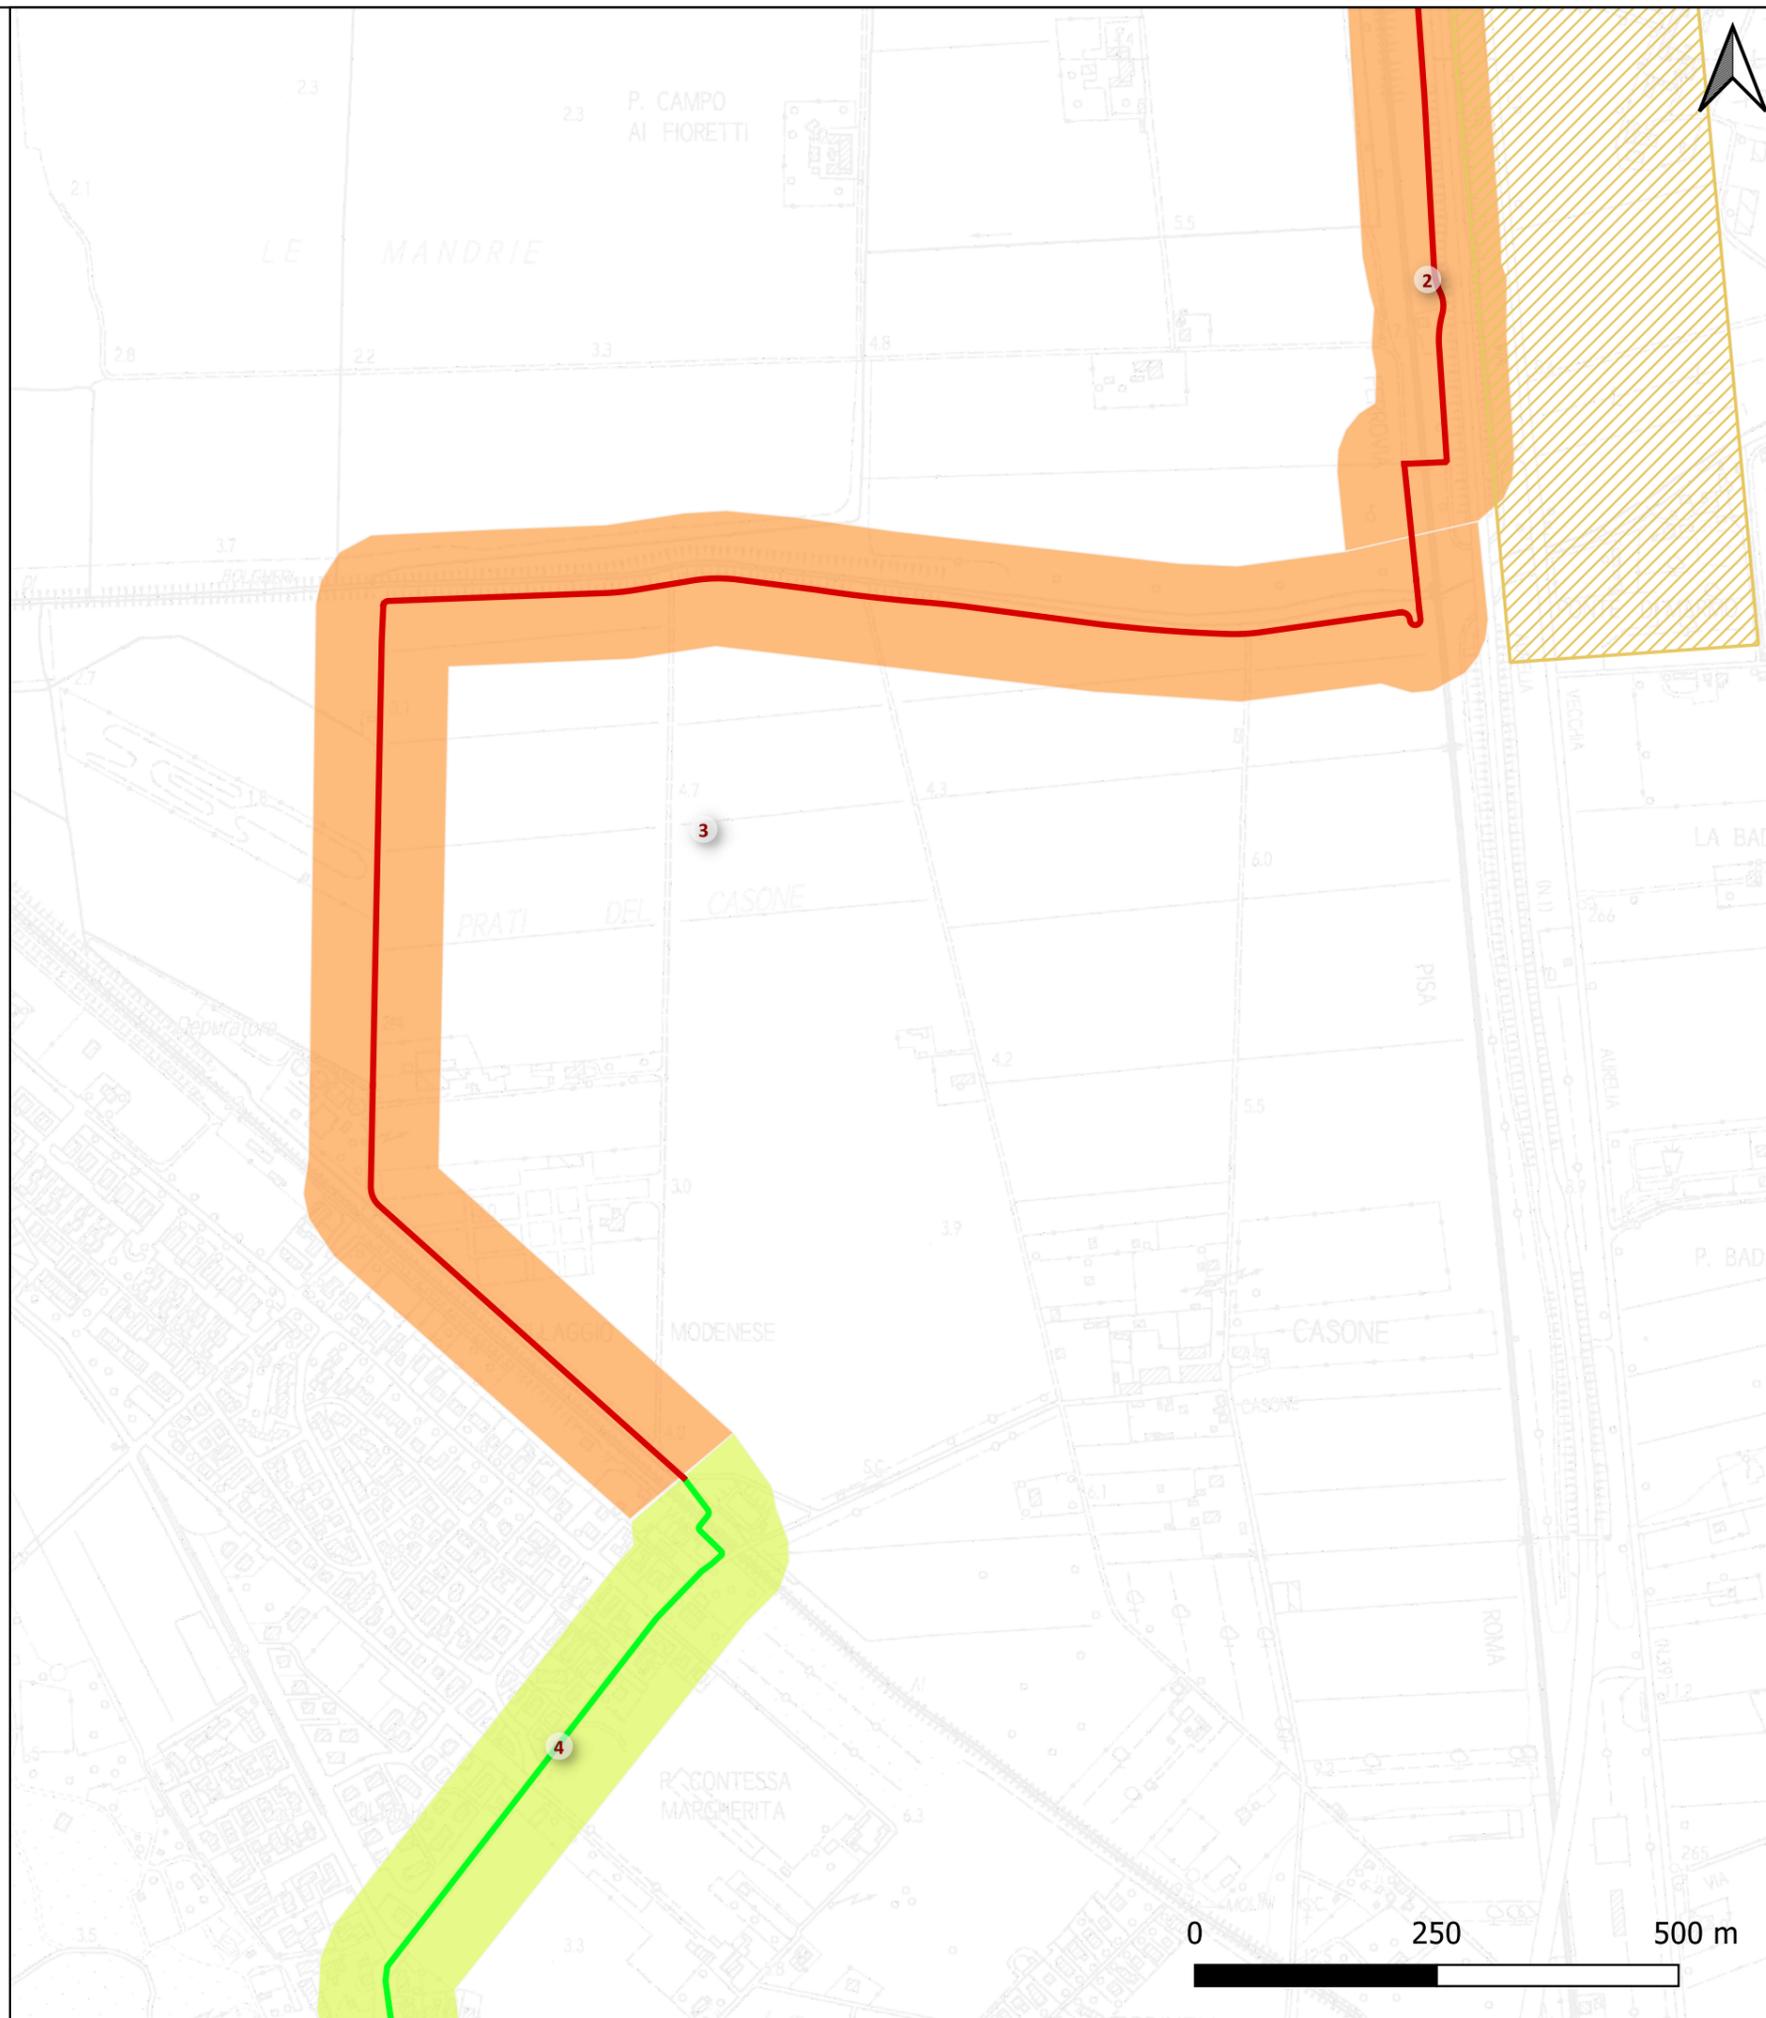
CARTA DEL RISCHIO - SABAP-PI_2023_00359-CPG1 ID AREA 3 - Rischio medio - affidabilità buona (Buffer 200m a cavallo delle opere)

La valutazione dell'effettivo rischio archeologico è strettamente relazionata alle opere programmate e differenziata sulla base della loro incidenza sui terreni e sulla stratigrafia originale e tiene in considerazione la reale area di occupazione dei lavori e la profondità di scavo prevista.

In questo caso, il progetto esprime un rischio archeologico e un conseguente impatto sul patrimonio archeologico di **grado medio**, in quanto esiste la probabilità che le lavorazioni previste incidano sulle quote alle quali si ritiene possibile la presenza di stratificazione archeologica o sulle sue prossimità. La visibilità nulla o scarsa dei suoli indagati durante la ricognizione impediscono di confermare o escludere la presenza di elementi di natura antropica.

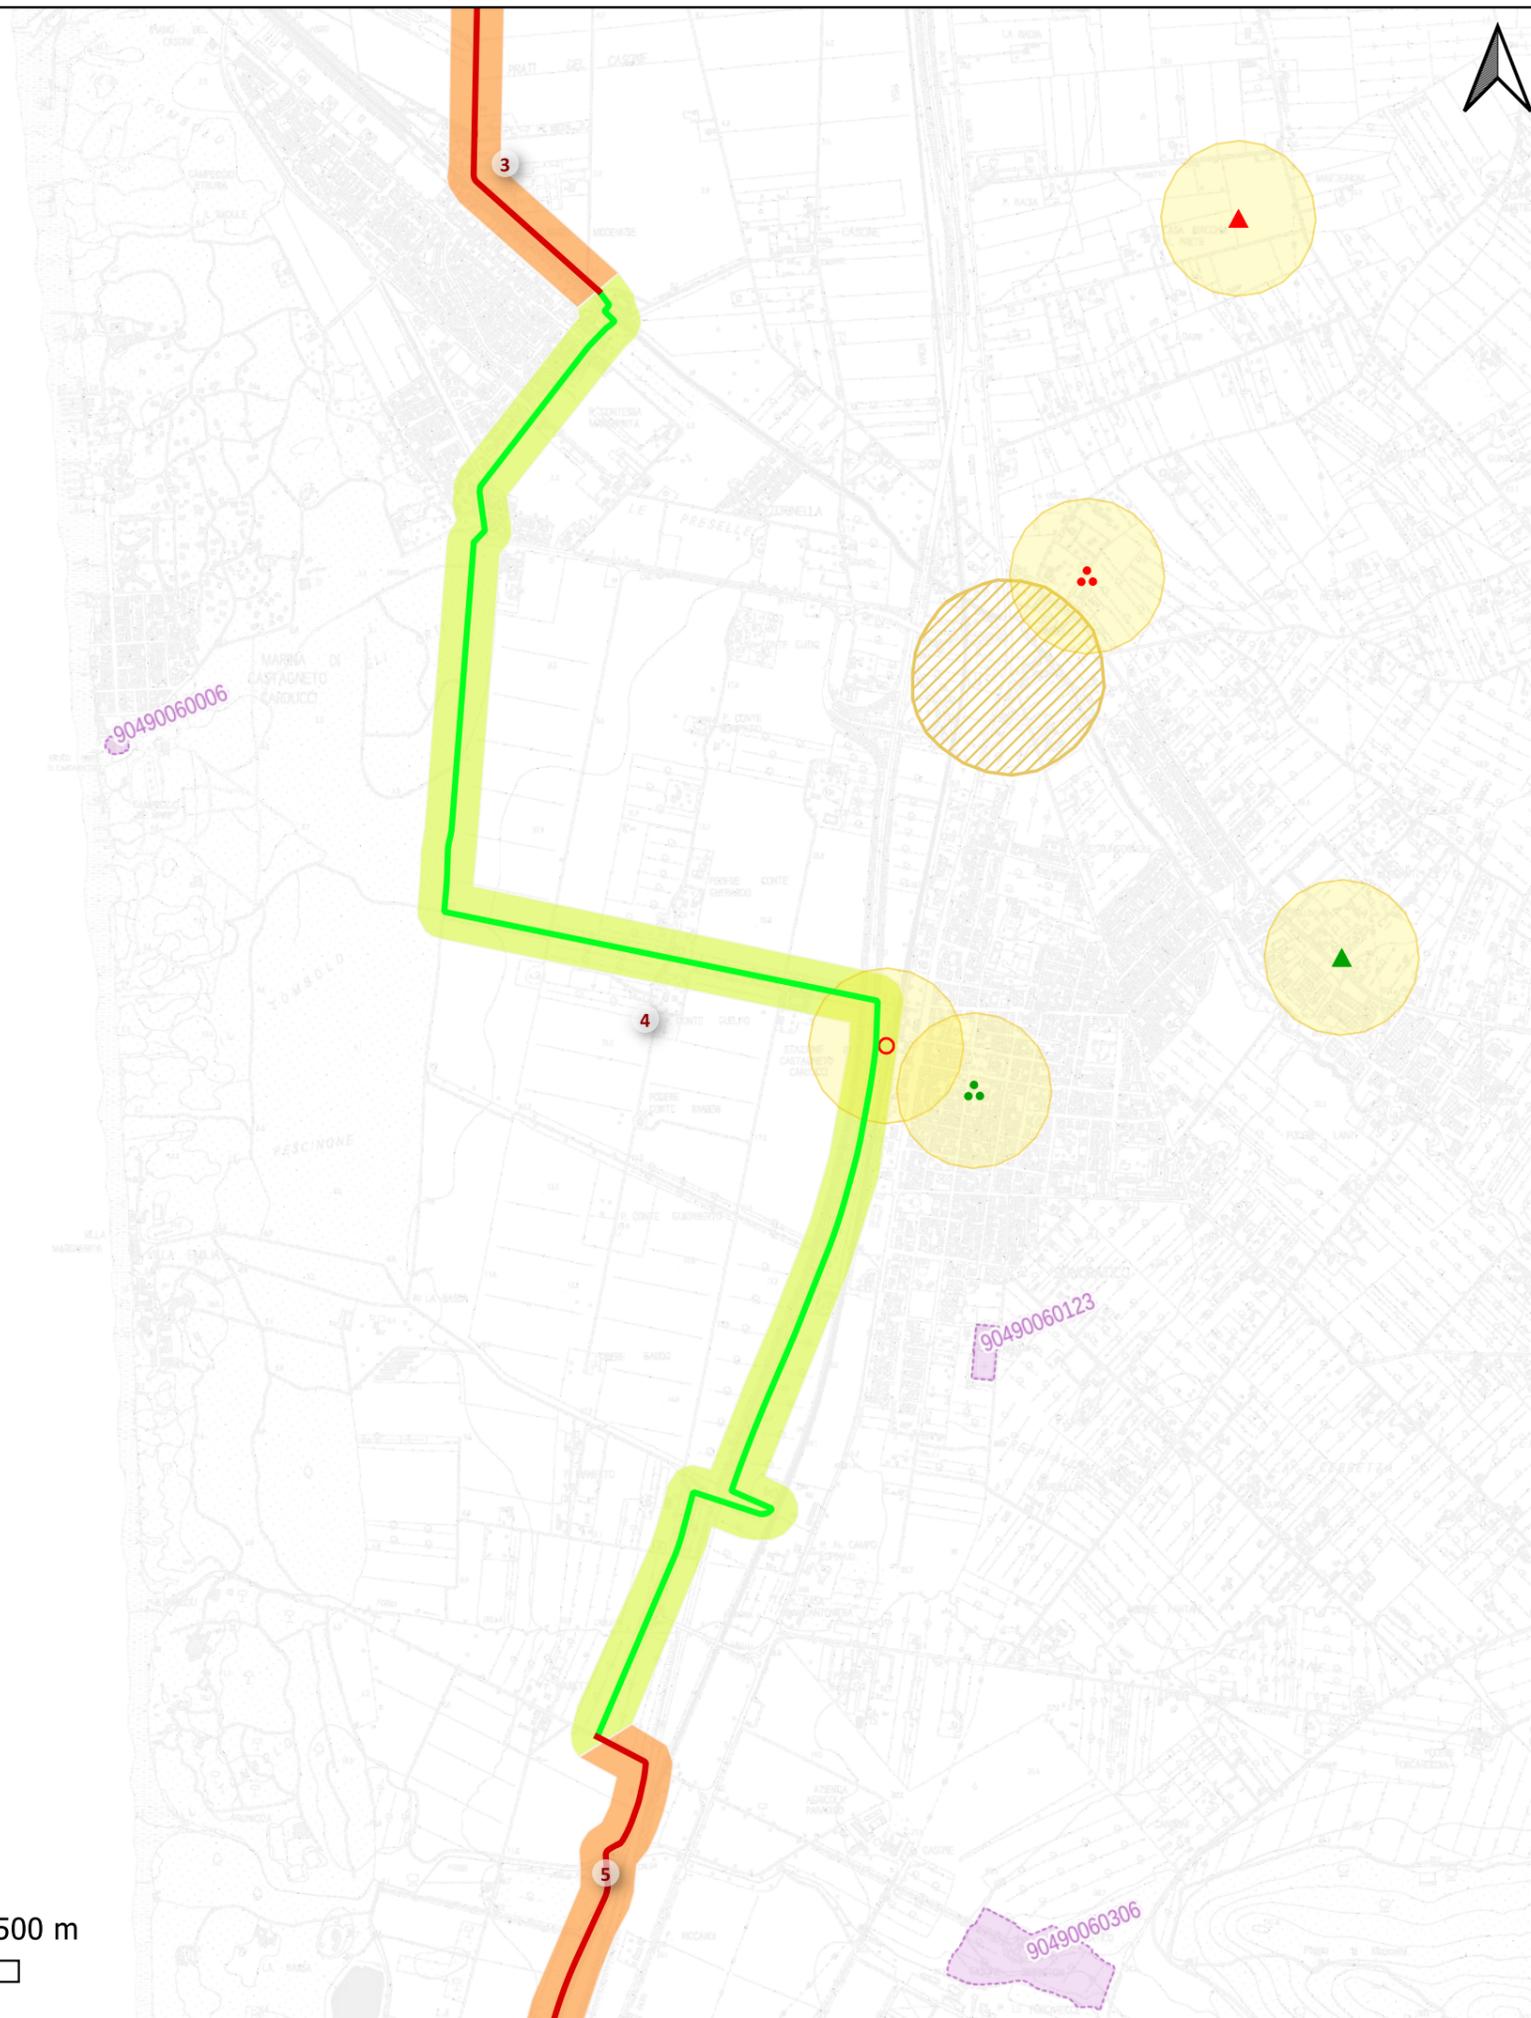
CARTA DEL RISCHIO - SABAP-PI_2023_00359-CPG1 ID AREA 4 - Rischio basso - affidabilità buona (Buffer 200m a cavallo delle opere)

La valutazione dell'effettivo rischio archeologico è strettamente relazionata alle opere programmate e differenziata sulla base della loro incidenza sui terreni e sulla stratigrafia originale e tiene in considerazione la reale area di occupazione dei lavori e la profondità di scavo prevista.

Il progetto esprime un rischio archeologico e un conseguente impatto sul patrimonio archeologico di **grado basso** in quanto non sono previste attività di scavo che possano intaccare quote dove è probabile la presenza di stratificazione archeologica.

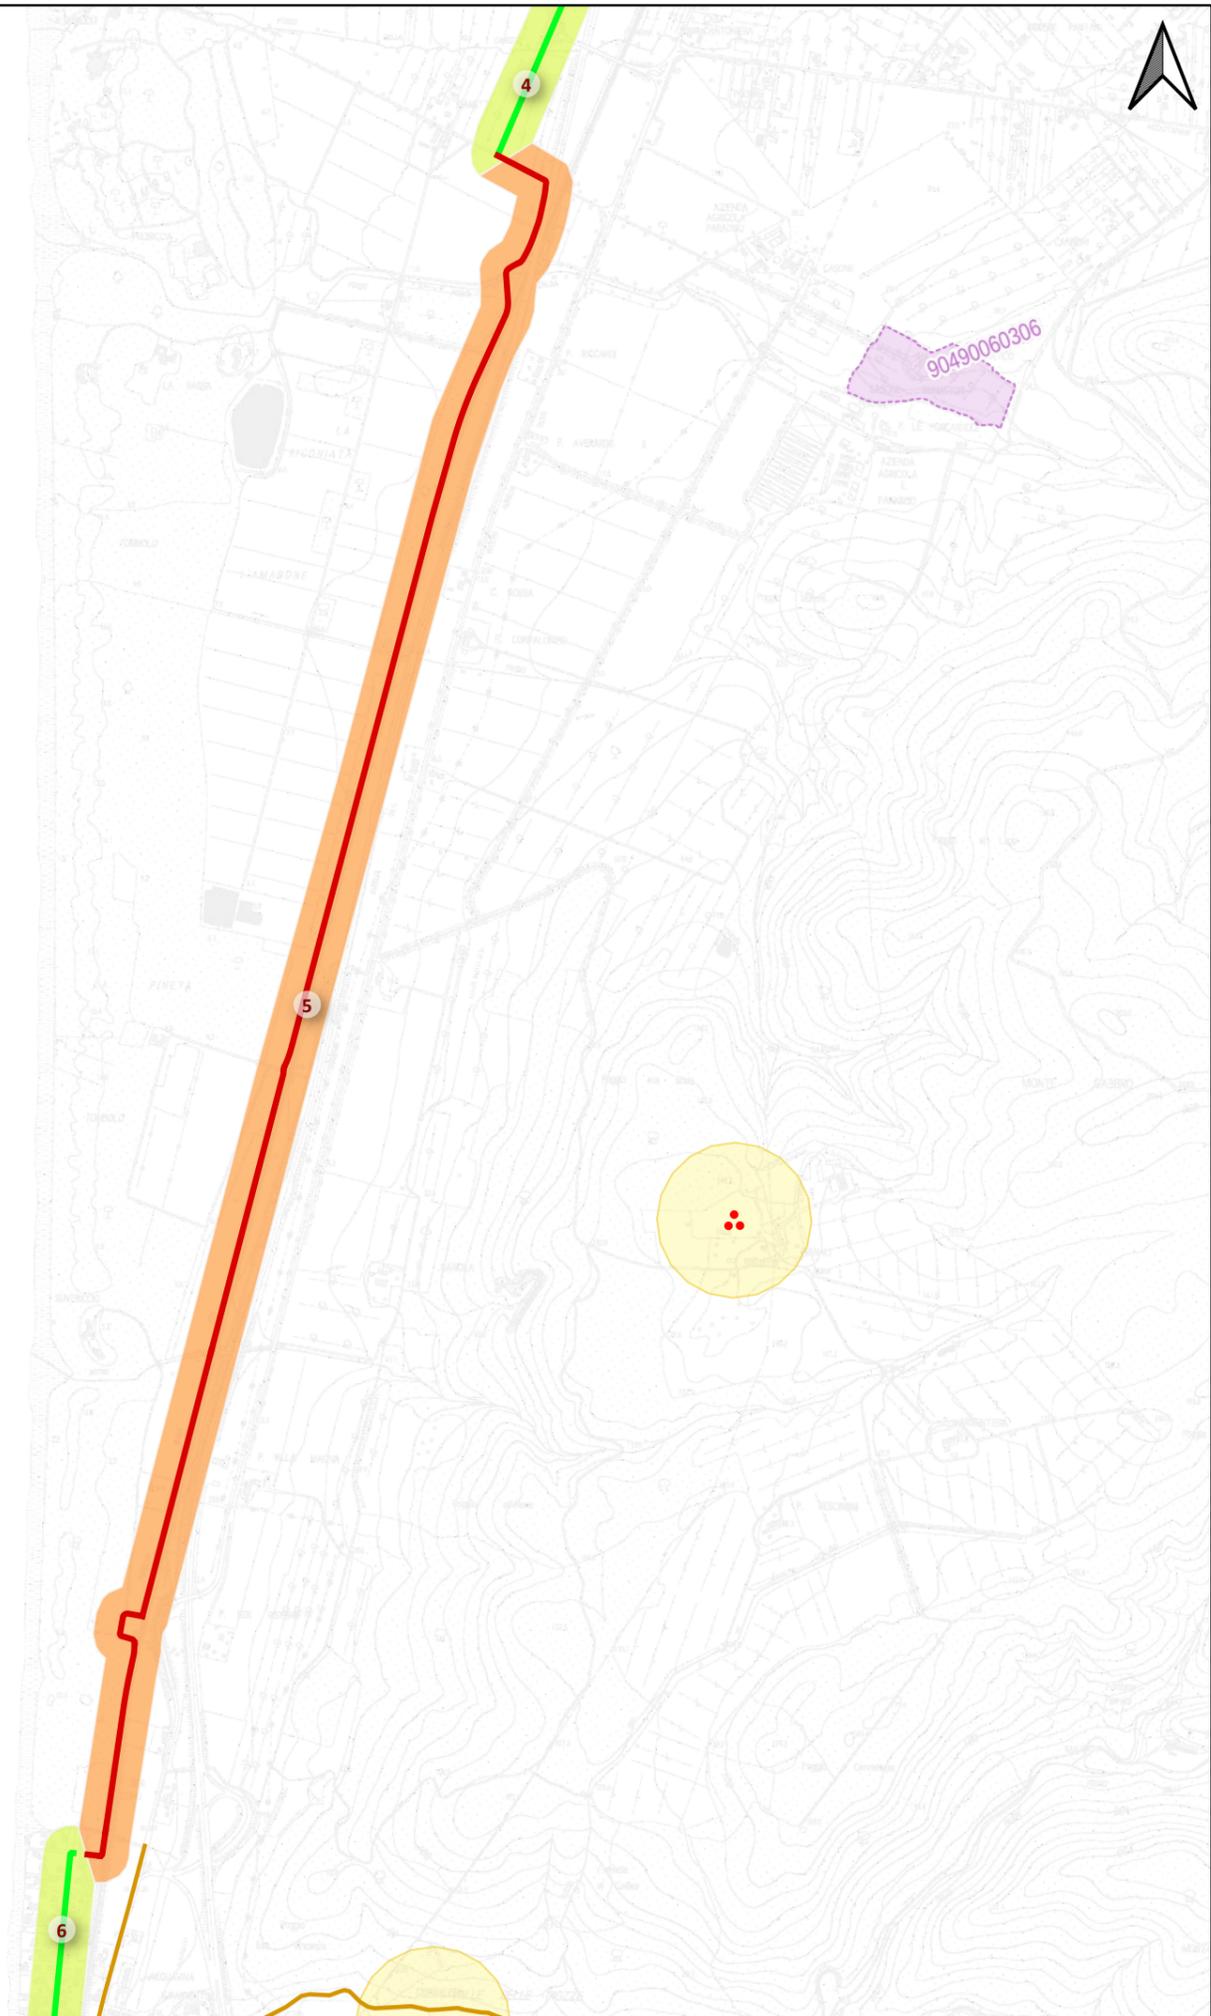
CARTA DEL RISCHIO - SABAP-PI_2023_00359-CPG1 ID AREA 5 - Rischio medio - affidabilità buona (Buffer 200m a cavallo delle opere)

La valutazione dell'effettivo rischio archeologico è strettamente relazionata alle opere programmate e differenziata sulla base della loro incidenza sui terreni e sulla stratigrafia originale e tiene in considerazione la reale area di occupazione dei lavori e la profondità di scavo prevista.

In questo caso, il progetto esprime un rischio archeologico e un conseguente impatto sul patrimonio archeologico di **grado medio**, in quanto esiste la probabilità che le lavorazioni previste incidano sulle quote alle quali si ritiene possibile la presenza di stratificazione archeologica o sulle sue prossimità. La visibilità nulla o scarsa dei suoli indagati durante la ricognizione impediscono di confermare o escludere la presenza di elementi di natura antropica.

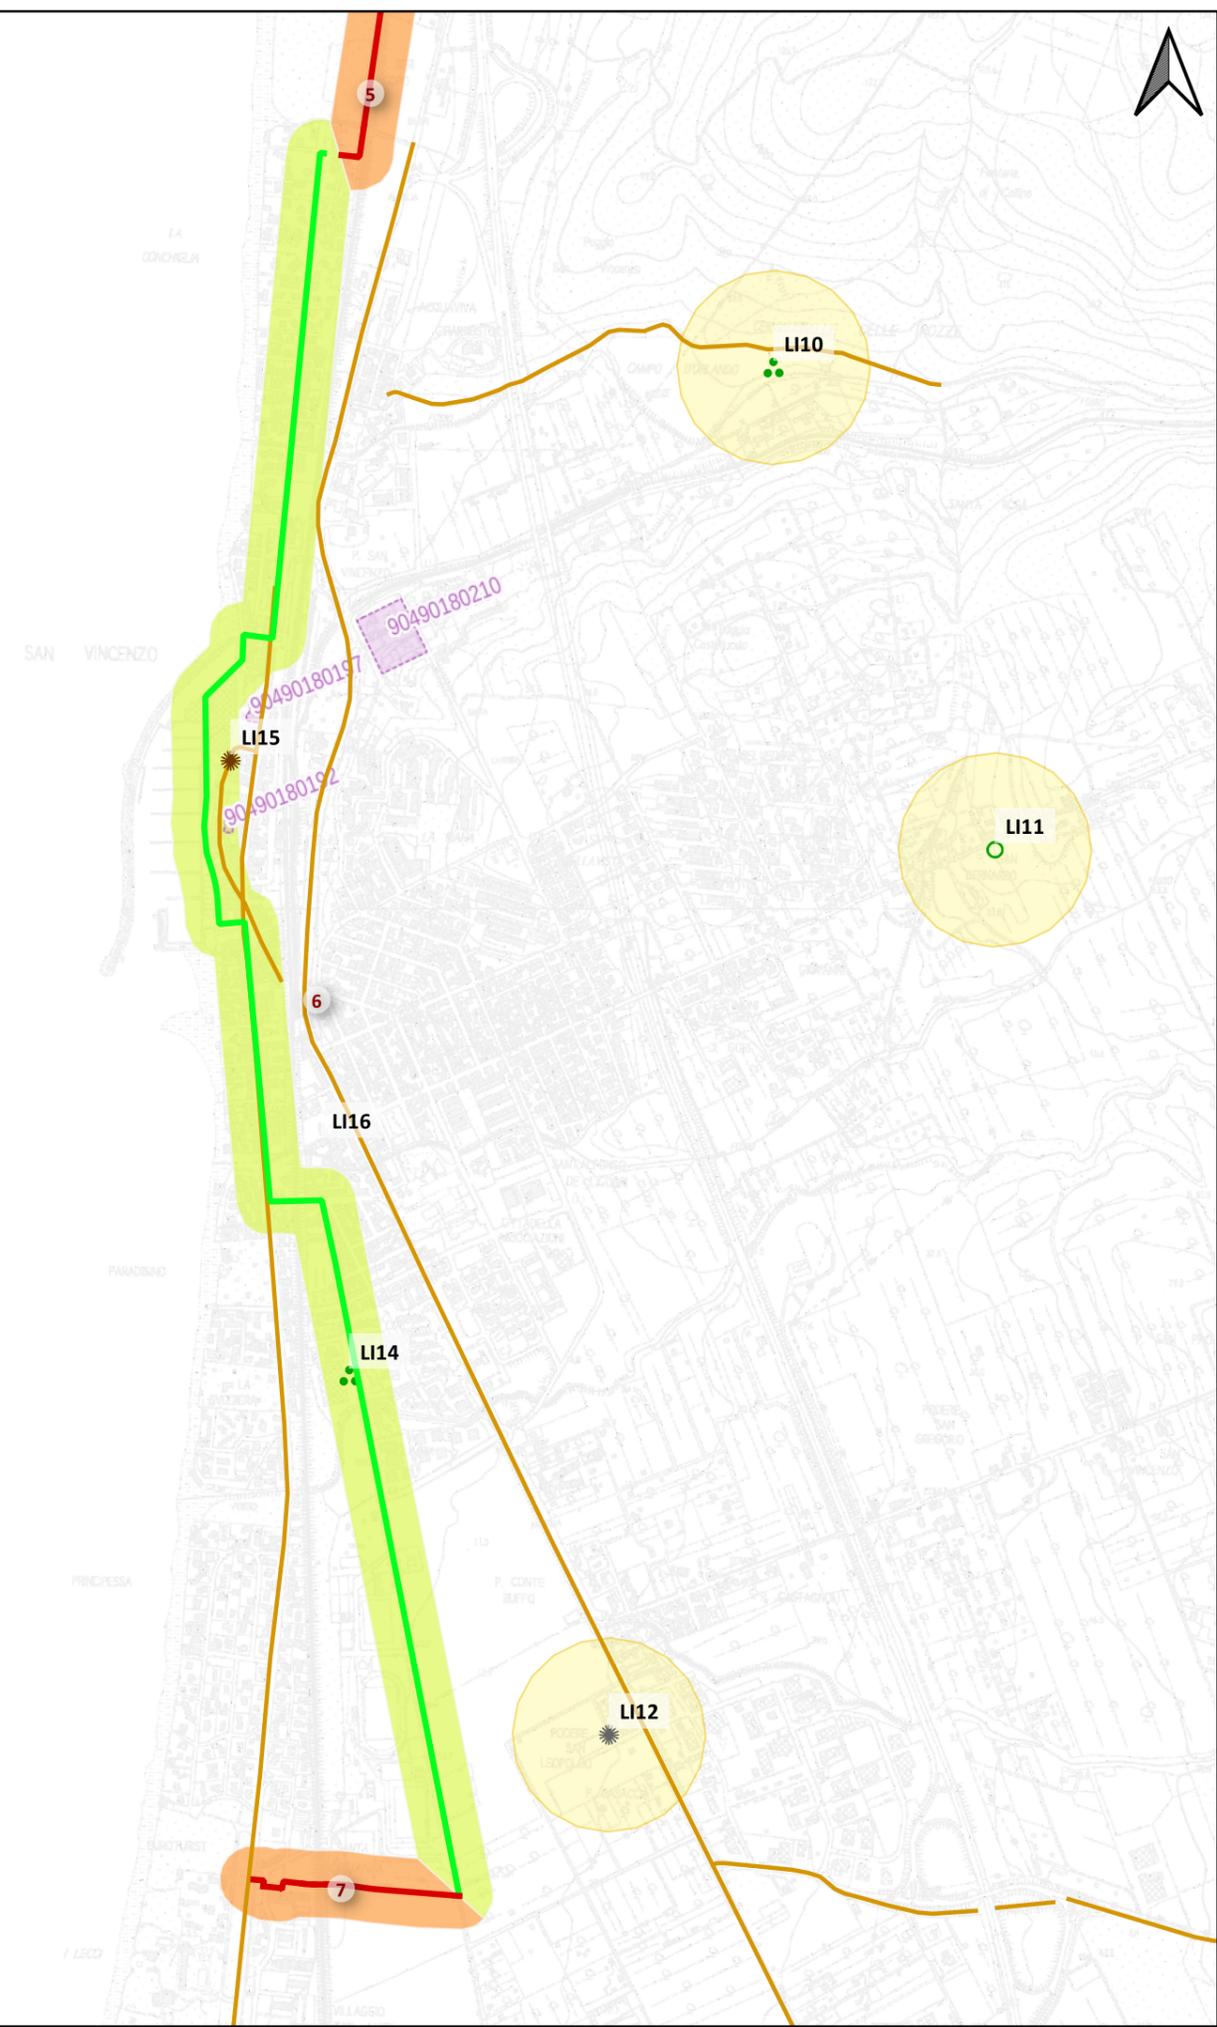
ID AREA 6 - Rischio basso - affidabilità buona

La valutazione dell'effettivo rischio archeologico è strettamente relazionata alle opere programmate e differenziata sulla base della loro incidenza sui terreni e sulla stratigrafia originale e tiene in considerazione la reale area di occupazione dei lavori e la profondità di scavo prevista.

Il progetto esprime un rischio archeologico e un conseguente impatto sul patrimonio archeologico di **grado basso** in quanto non sono previste attività di scavo che possano intaccare quote dove è probabile la presenza di stratificazione archeologica.
