CICLOPISTA TIRRENICA
PERCORSO VENTIMIGLIA-ROMA.
TRATTO RICADENTE NEI COMUNI DI
CASTAGNETO CARDUCCI E SAN VINCENZO

PROGETTO DI FATTIBILITA'
TECNICO ED ECONOMICA

OGGETTO:
ELABORATI GRAFICI

VRD:
CARTA DEL RISCHIO
ARCHEOLOGICO

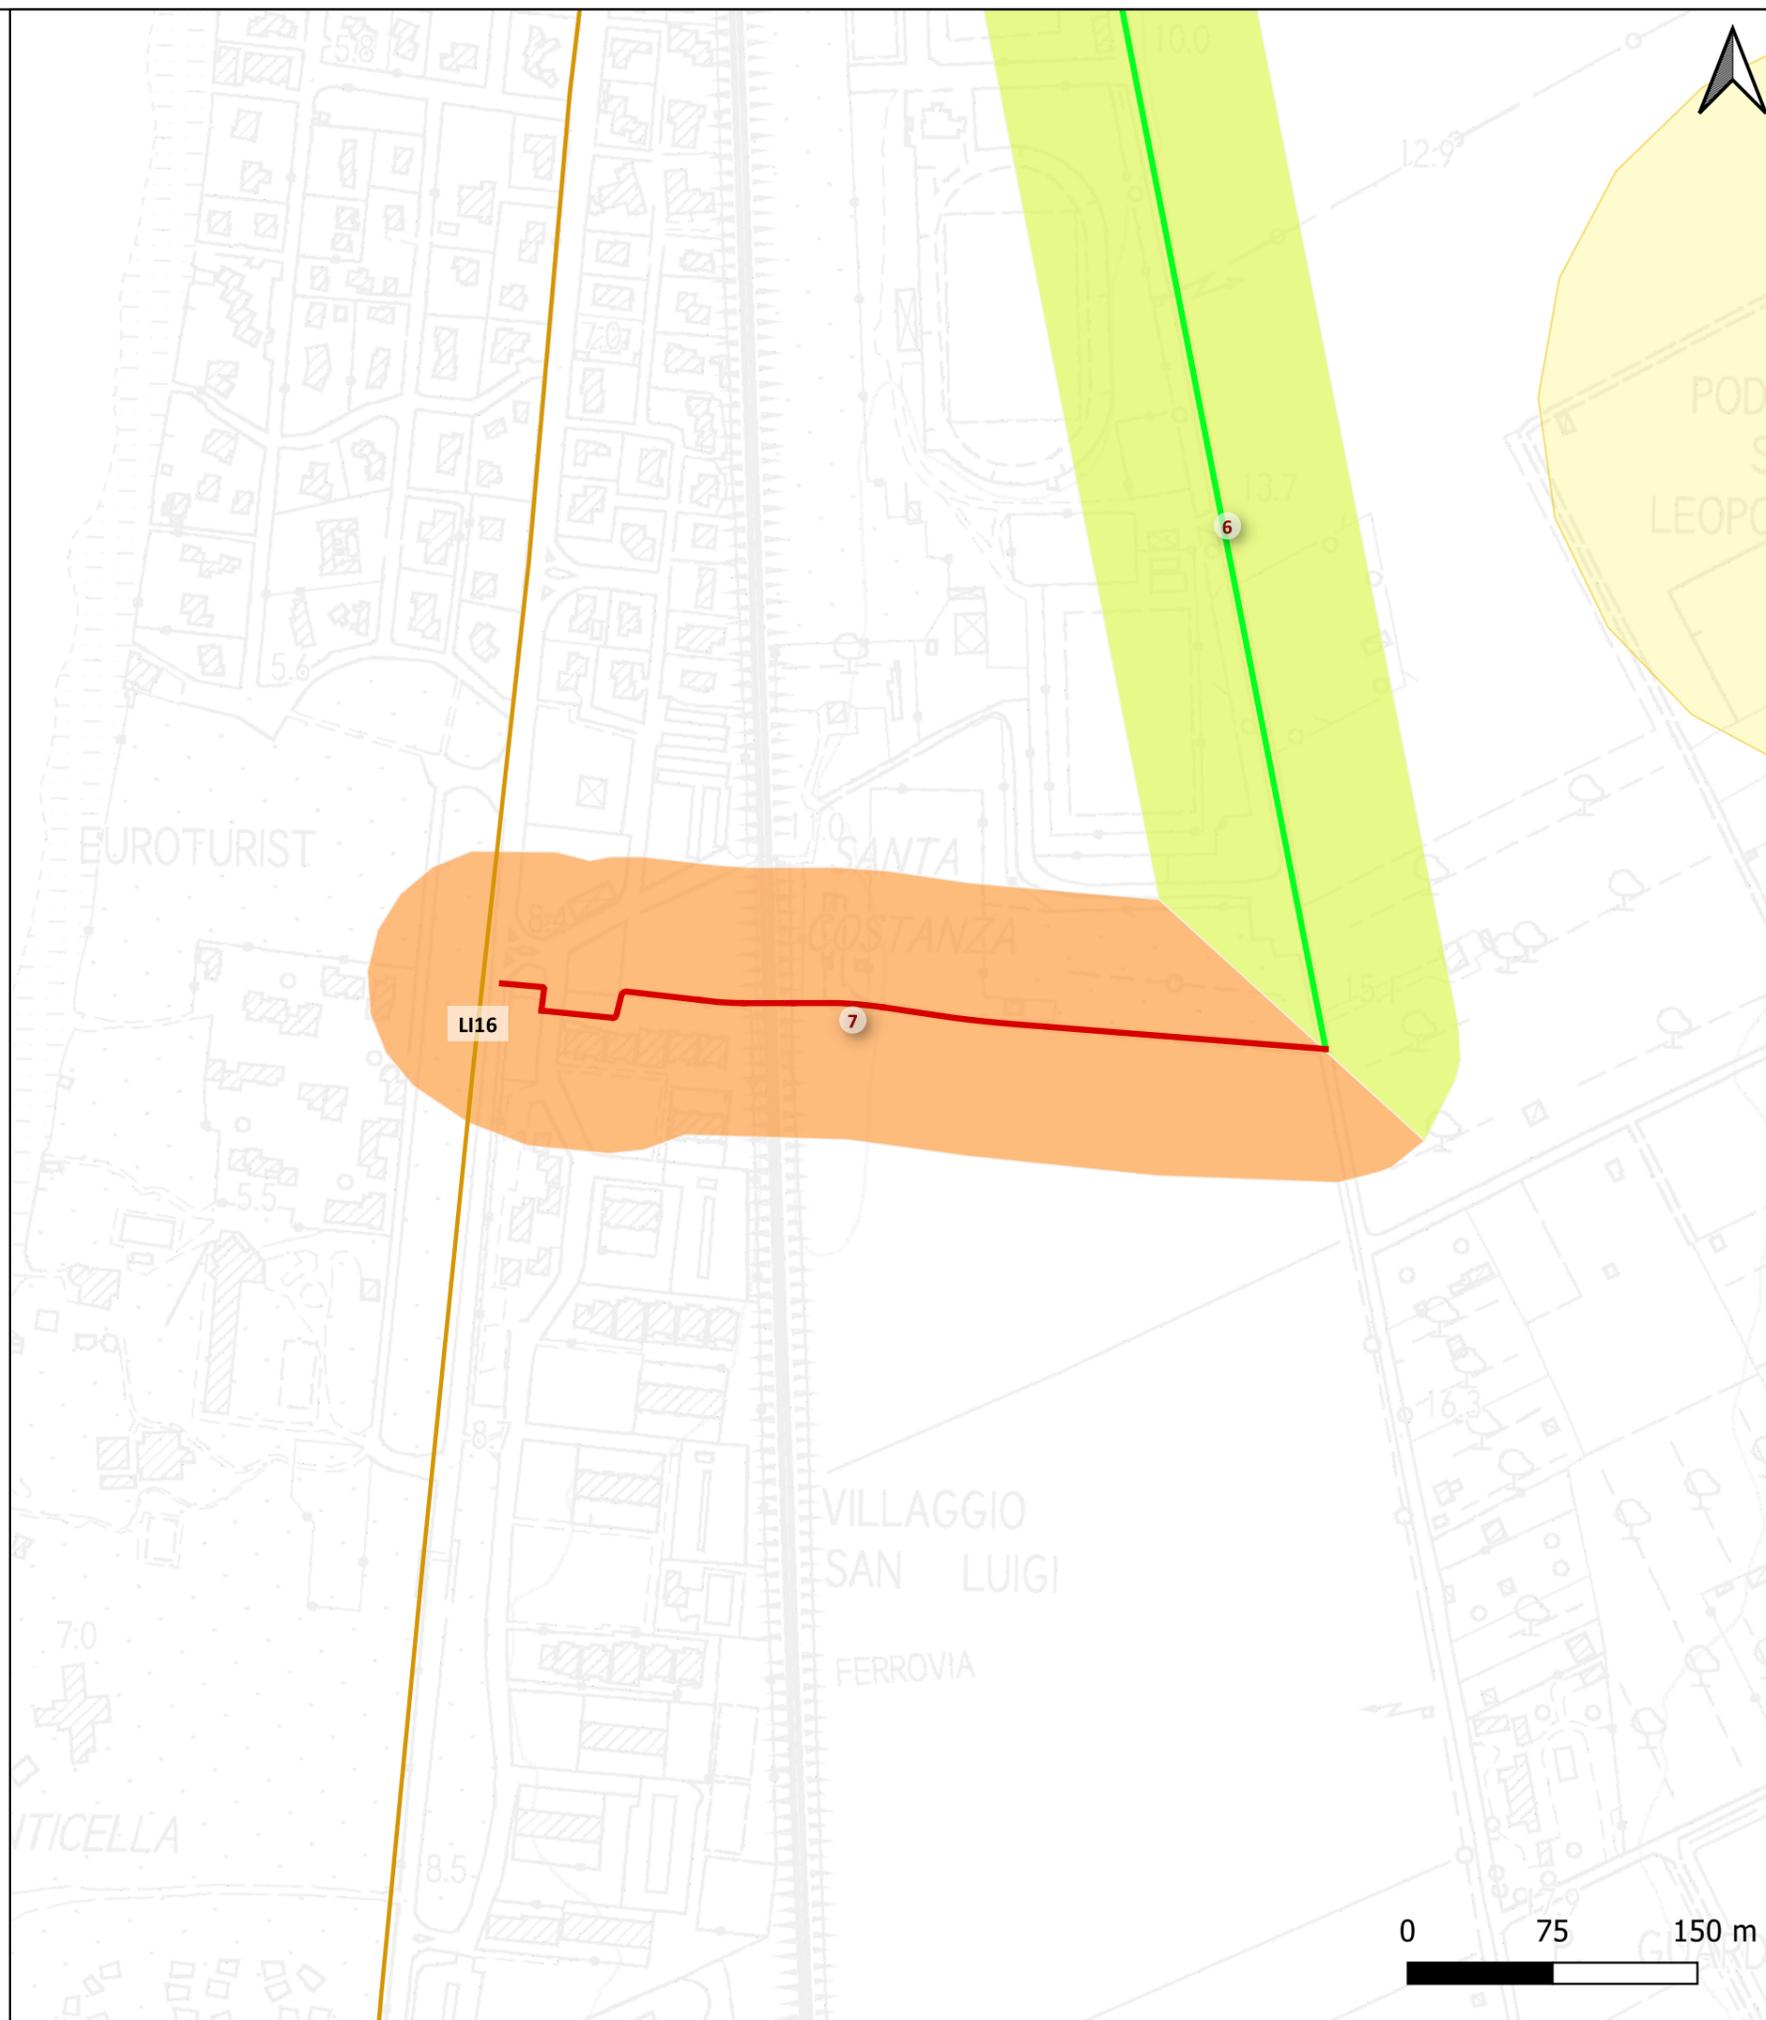
CARTA DEL RISCHIO - SABAP-PI_2023_00359-CPG1 ID AREA 7 - Rischio medio - affidabilità buona (Buffer 200m a cavallo delle opere)

La valutazione dell'effettivo rischio archeologico è strettamente relazionata alle opere programmate e differenziata sulla base della loro incidenza sui terreni e sulla stratigrafia originale e tiene in considerazione la reale area di occupazione dei lavori e la profondità di scavo prevista.

In questo caso, il progetto esprime un rischio archeologico e un conseguente impatto sul patrimonio archeologico di **grado medio**, in quanto esiste la probabilità che le lavorazioni previste incidano sulle quote alle quali si ritiene possibile la presenza di stratificazione archeologica o sulle sue prossimità. La visibilità nulla o scarsa dei suoli indagati durante la ricognizione impediscono di confermare o escludere la presenza di elementi di natura antropica.
